Progetto Life+T.E.N.
Trentino Ecological Network
- LIFE11/NAT/IT/000187 "T.E.N." -

AZIONE A7
Piano tipo di gestione
della vegetazione riparia lungo la foce dell'Avisio
nell'ambito della ZSC IT3120053 "Foci dell'Avisio"

Documento finale

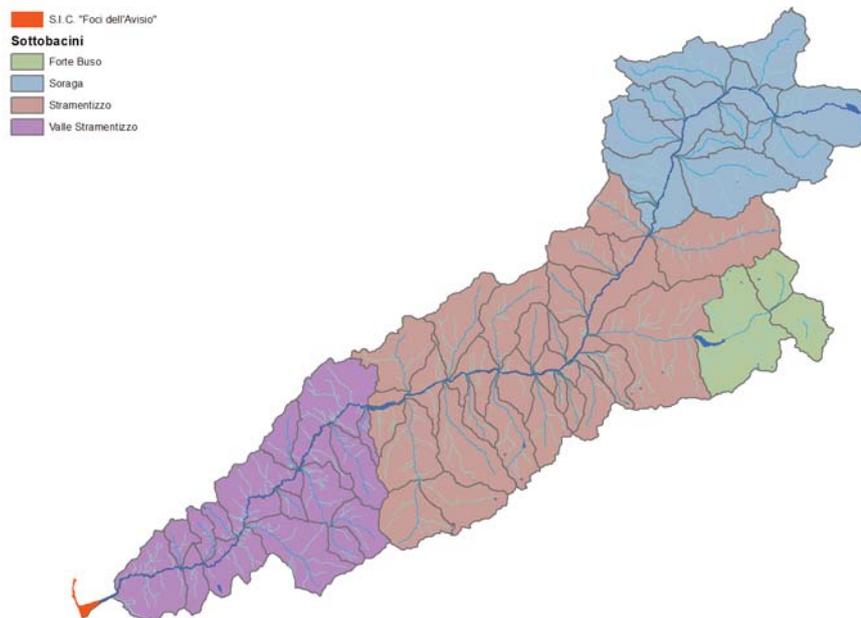
Fig. 3: Identificazione nel bacino del Torrente Avisio delle porzioni sottese dagli invasi artificiali di Soraga, Forte Buso e Stramentizzo.

Il condizionamento morfologico più rilevante che sta attualmente agendo su questo tratto di Avisio è dato dalla presenza nel bacino a monte dei tre bacini a scopo idroelettrico di Soraga, Forte Buso e Stramentizzo (vedi Fig. 3).

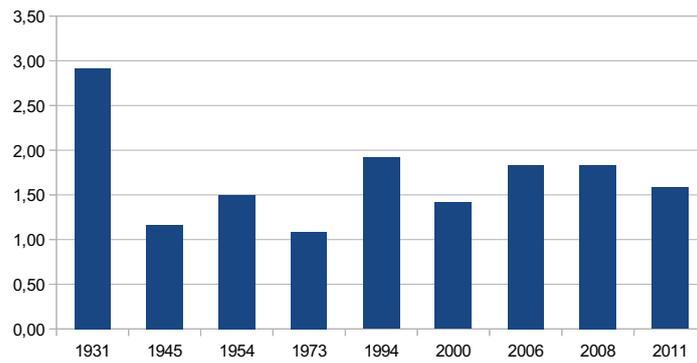
Fig. 4: Evoluzione negli anni dell'indice di intrecciamento del tratto di Avisio ricompreso nel SIC, dove il condizionamento sull'assetto morfologico dell'alveo operato dai muri spondali è molto basso.

È stato rilevato l'indice di intrecciamento per tutta la serie storica di rilievi (SURIAN ET AL., 2009), risultando quasi sempre al di sopra della soglia di 1,5 che caratterizza gli alvei a canali intrecciati (RINALDI ET AL., 2011).

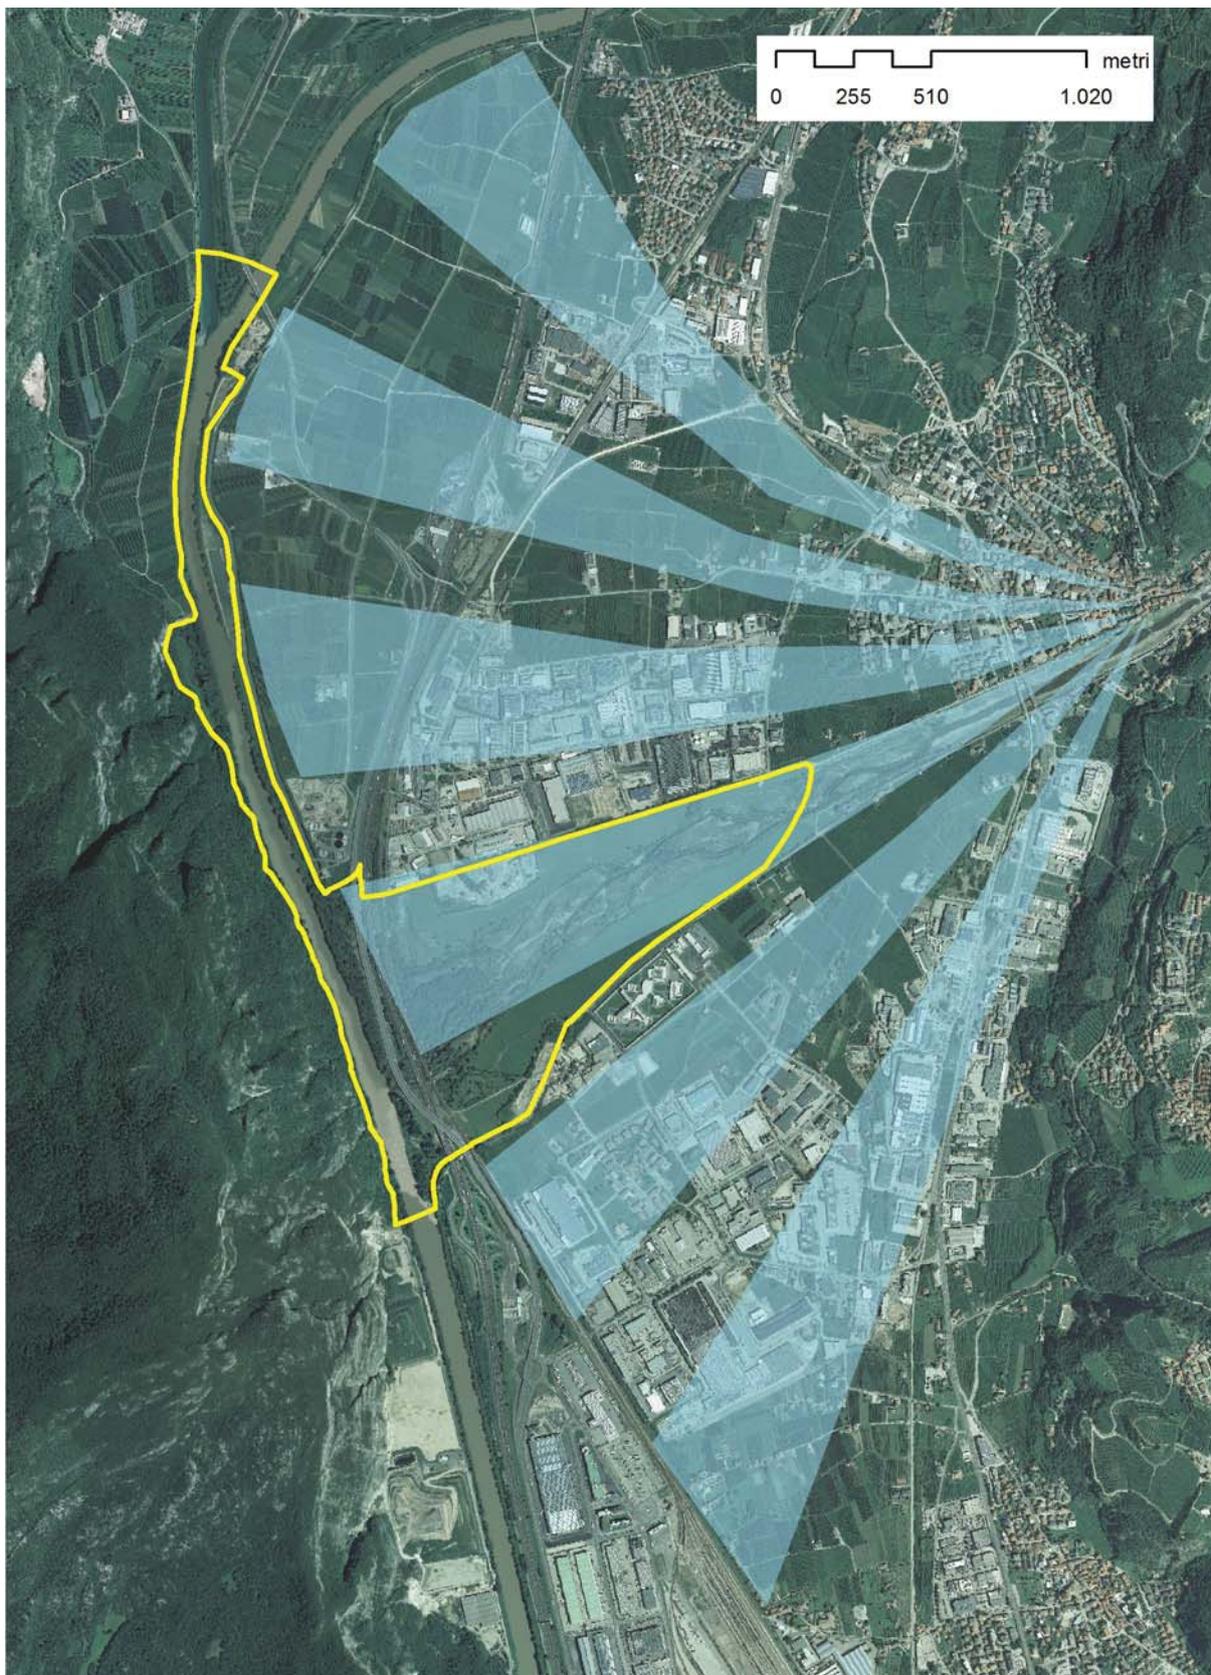
Fig. 5: Estensione della conoide dell'Avisio (fonte dei dati geografici: PAT).

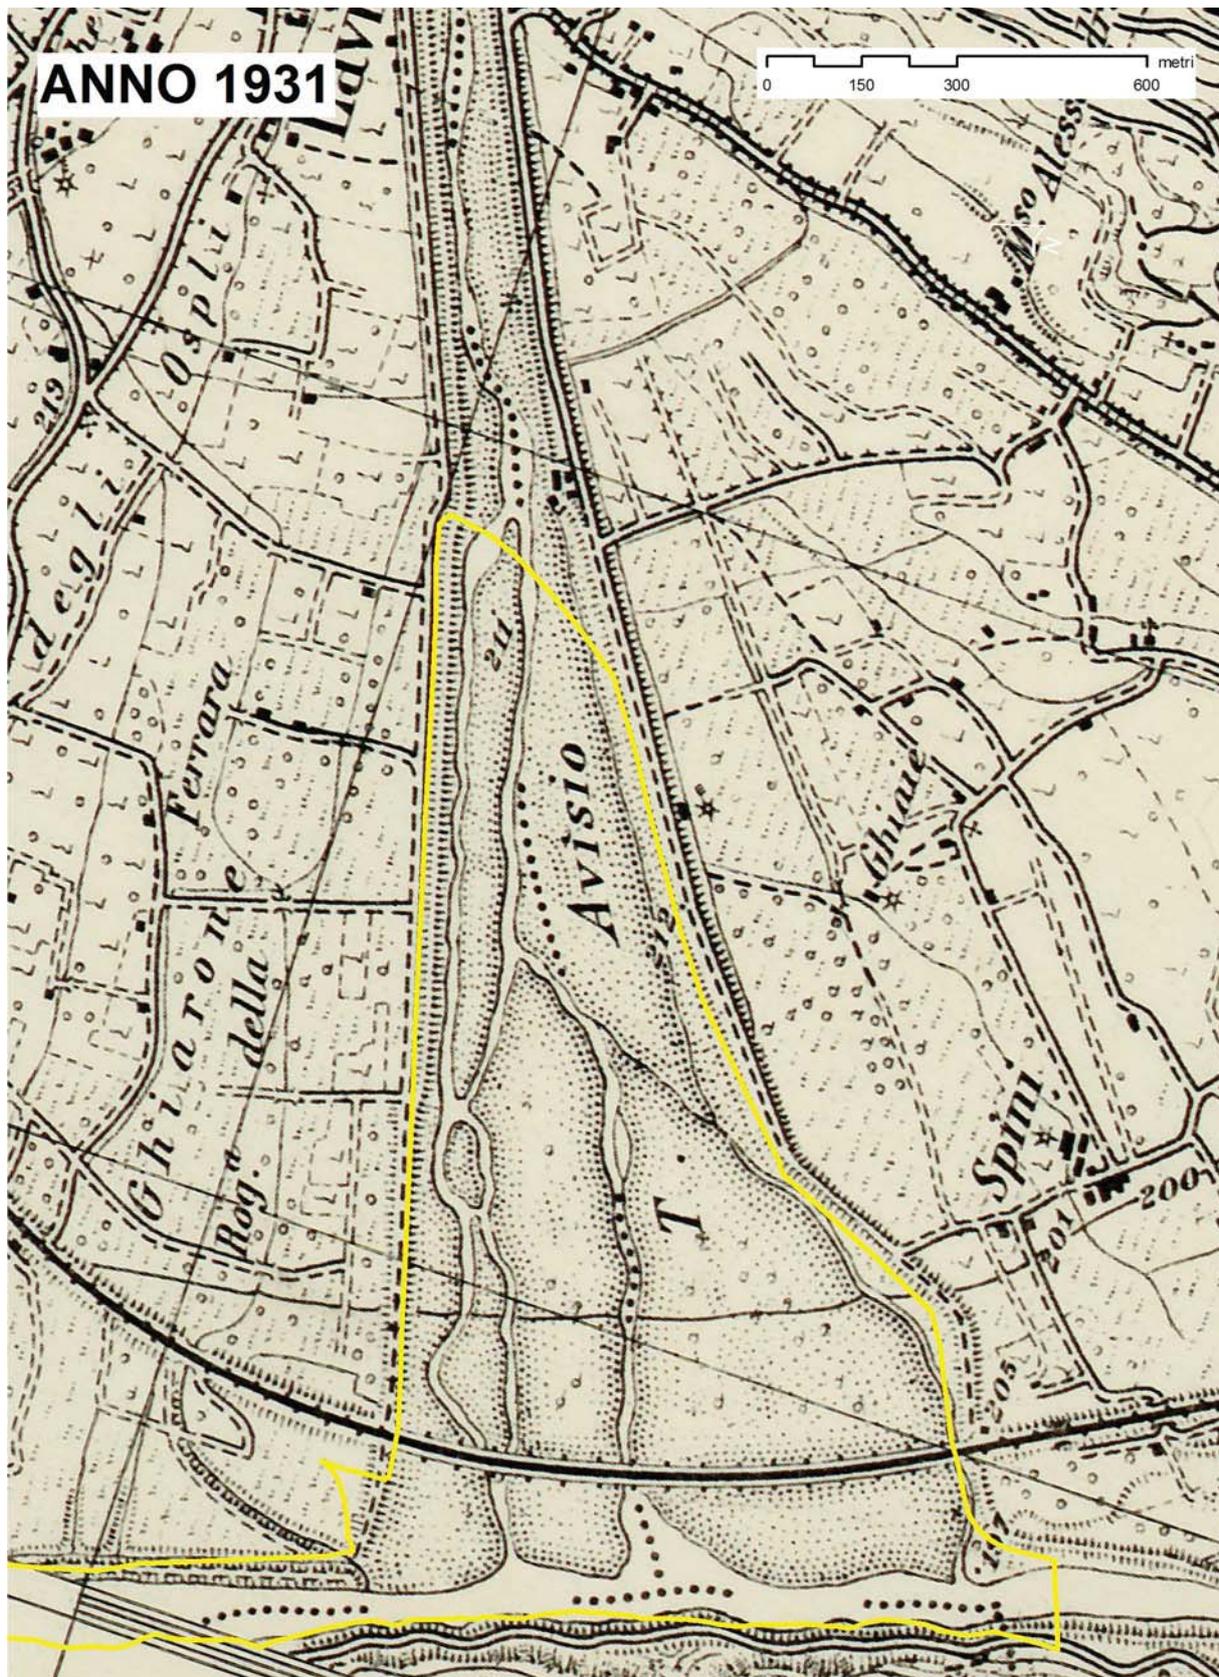
Fig. 6: Cartografia storica del 1931 della foce dell'Avisio (SIC perimetro in giallo) (fonte IGM, georeferenziazione dell'autore).

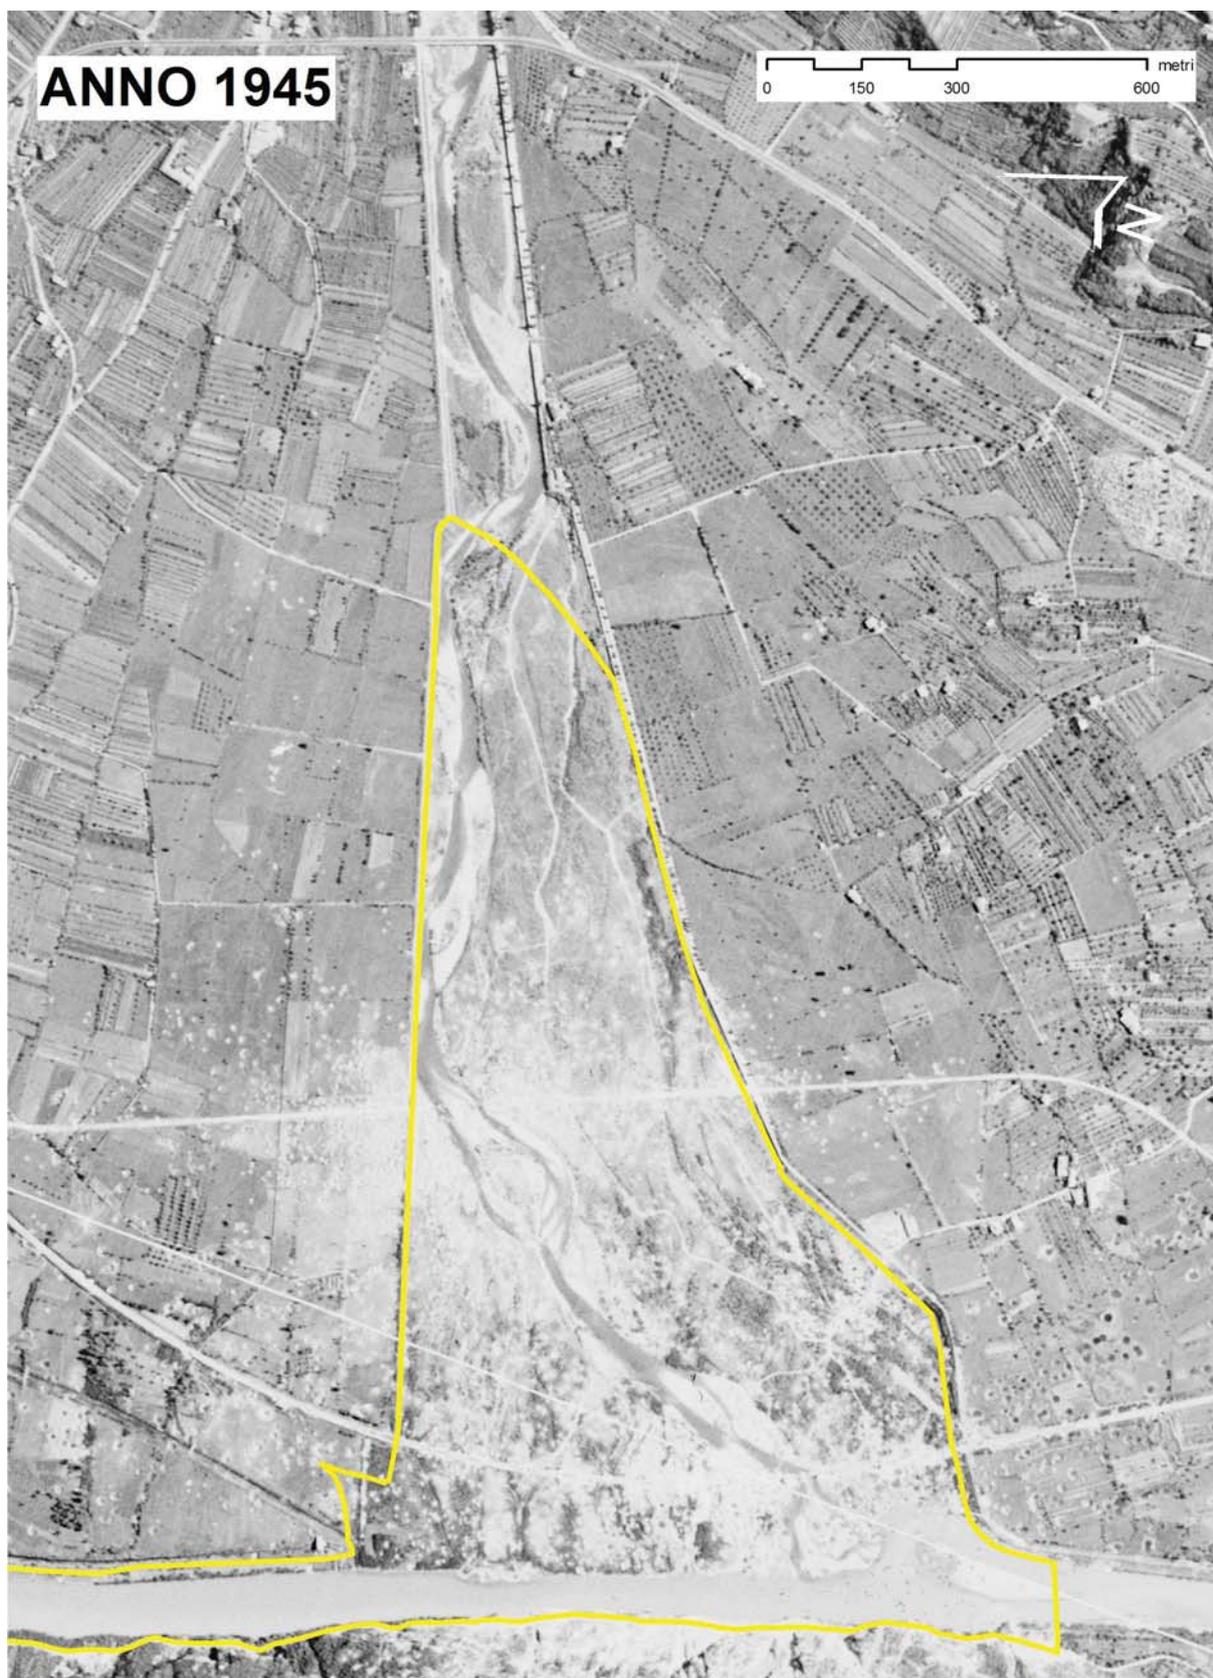
Fig. 7: Foto aerea della foce dell'Avisio (SIC perimetro in giallo) scattata nel 1945 (fonte IGM, georeferenziazione dell'autore).

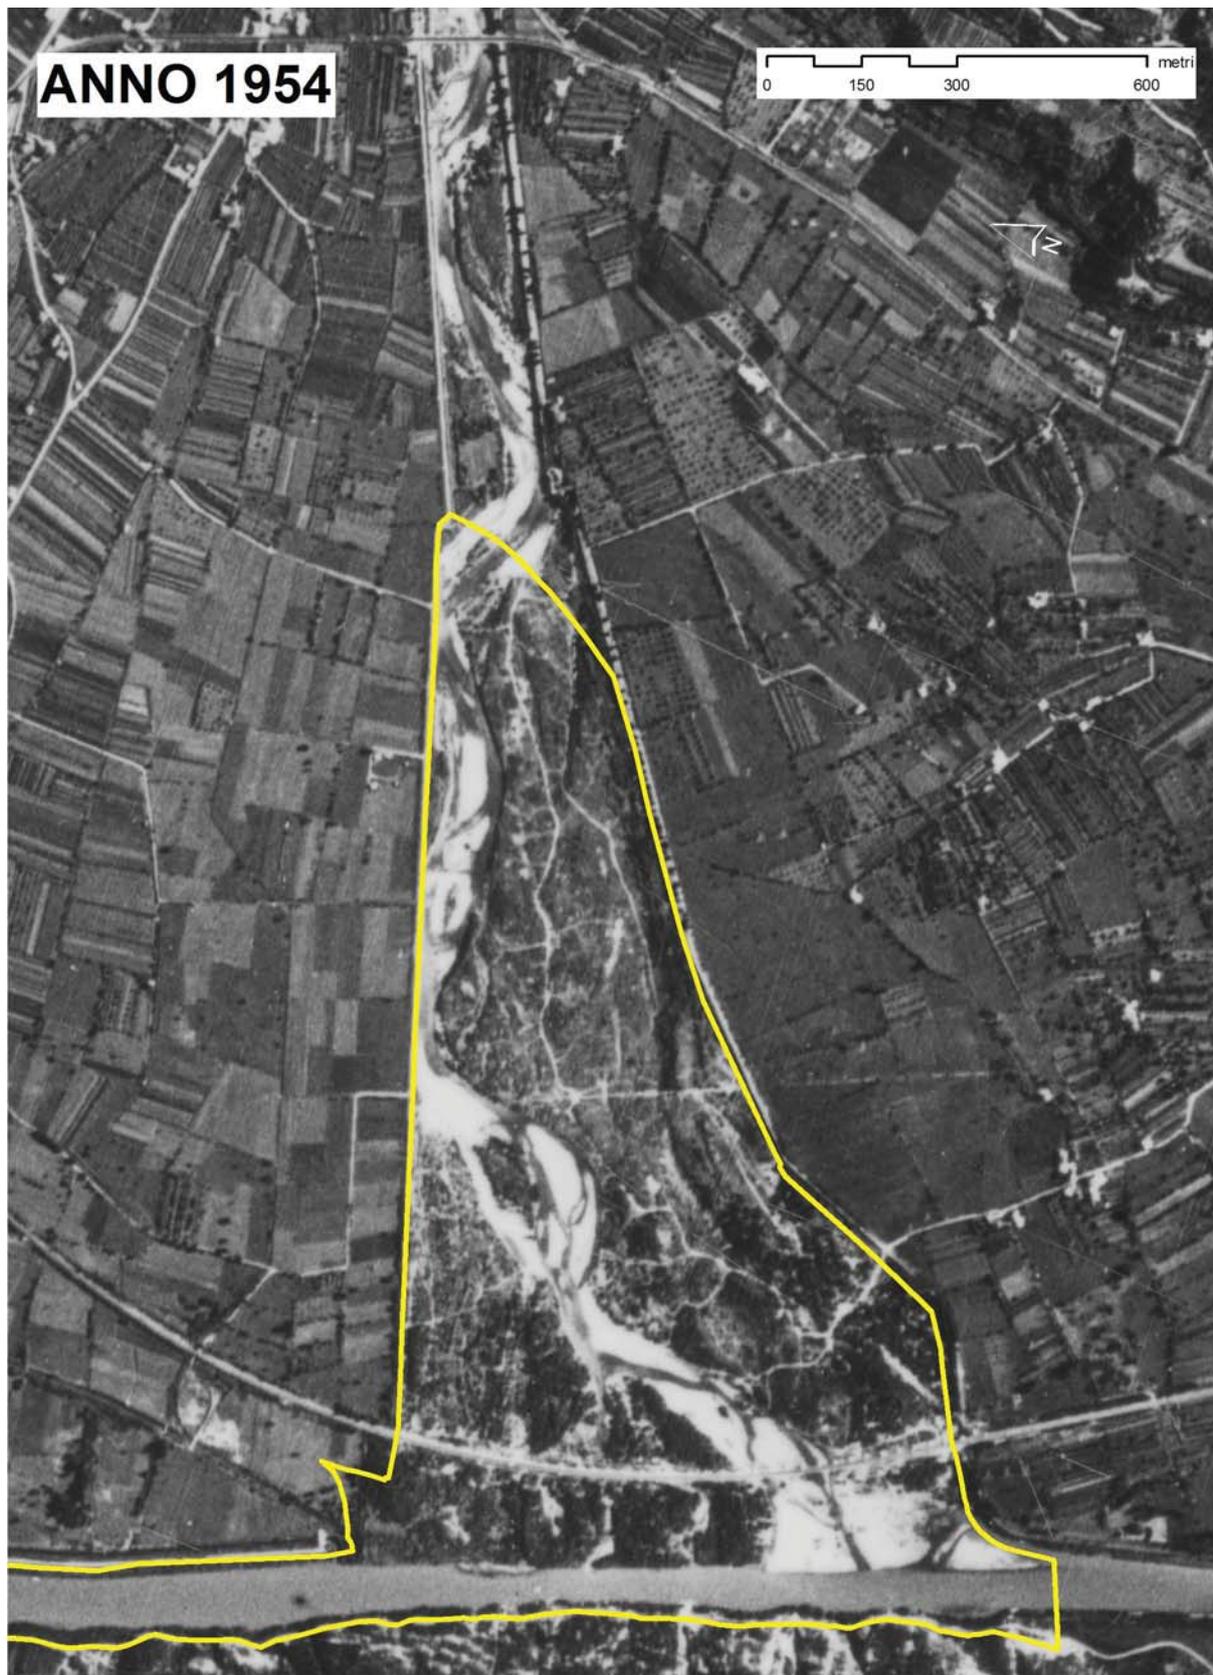
Fig. 8: Foto aerea della foce dell'Avisio (SIC perimetro in giallo) scattata nel 1954 (fonte IGM, georeferenziazione dell'autore).

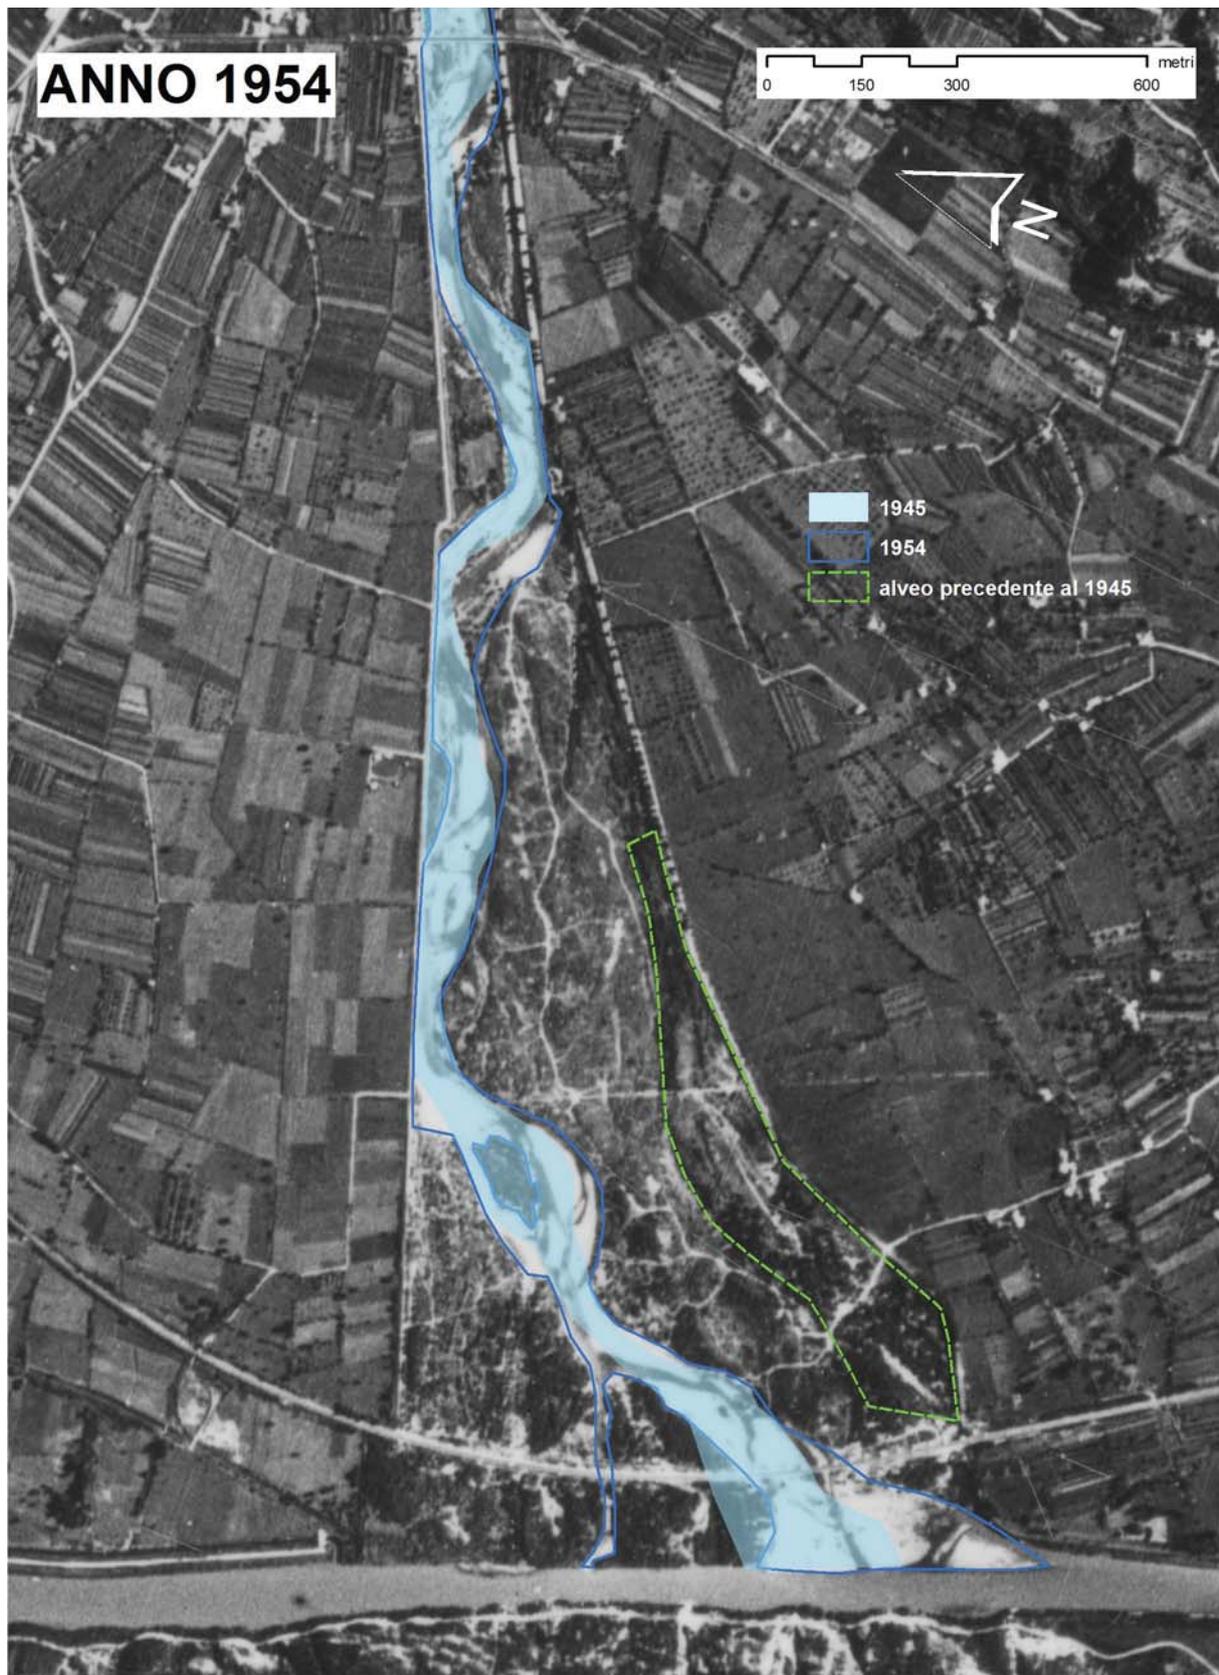
Fig. 9: Evoluzione recente dell'alveo al 1954.

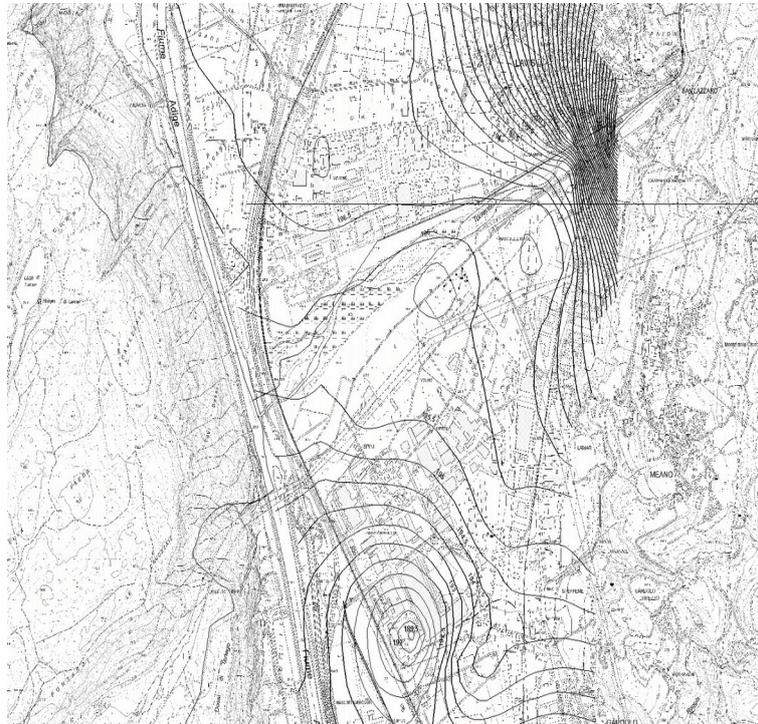
Fig. 10: Freatimetria nella zona della Foce Avisio, sono bene evidenti le depressioni legate ai campi pozzi.

- la falda freatica si approfondisce a causa sia dell'incisione dell'Adige che dei numerosi prelievi a scopo industriale e potabile (vedi Fig. 10);
- dall'alveo vengono prelevati inerti, tutta l'area della foce viene per lunghi anni utilizzata come campo prova per i mezzi prodotti dalle vicine industrie meccaniche.

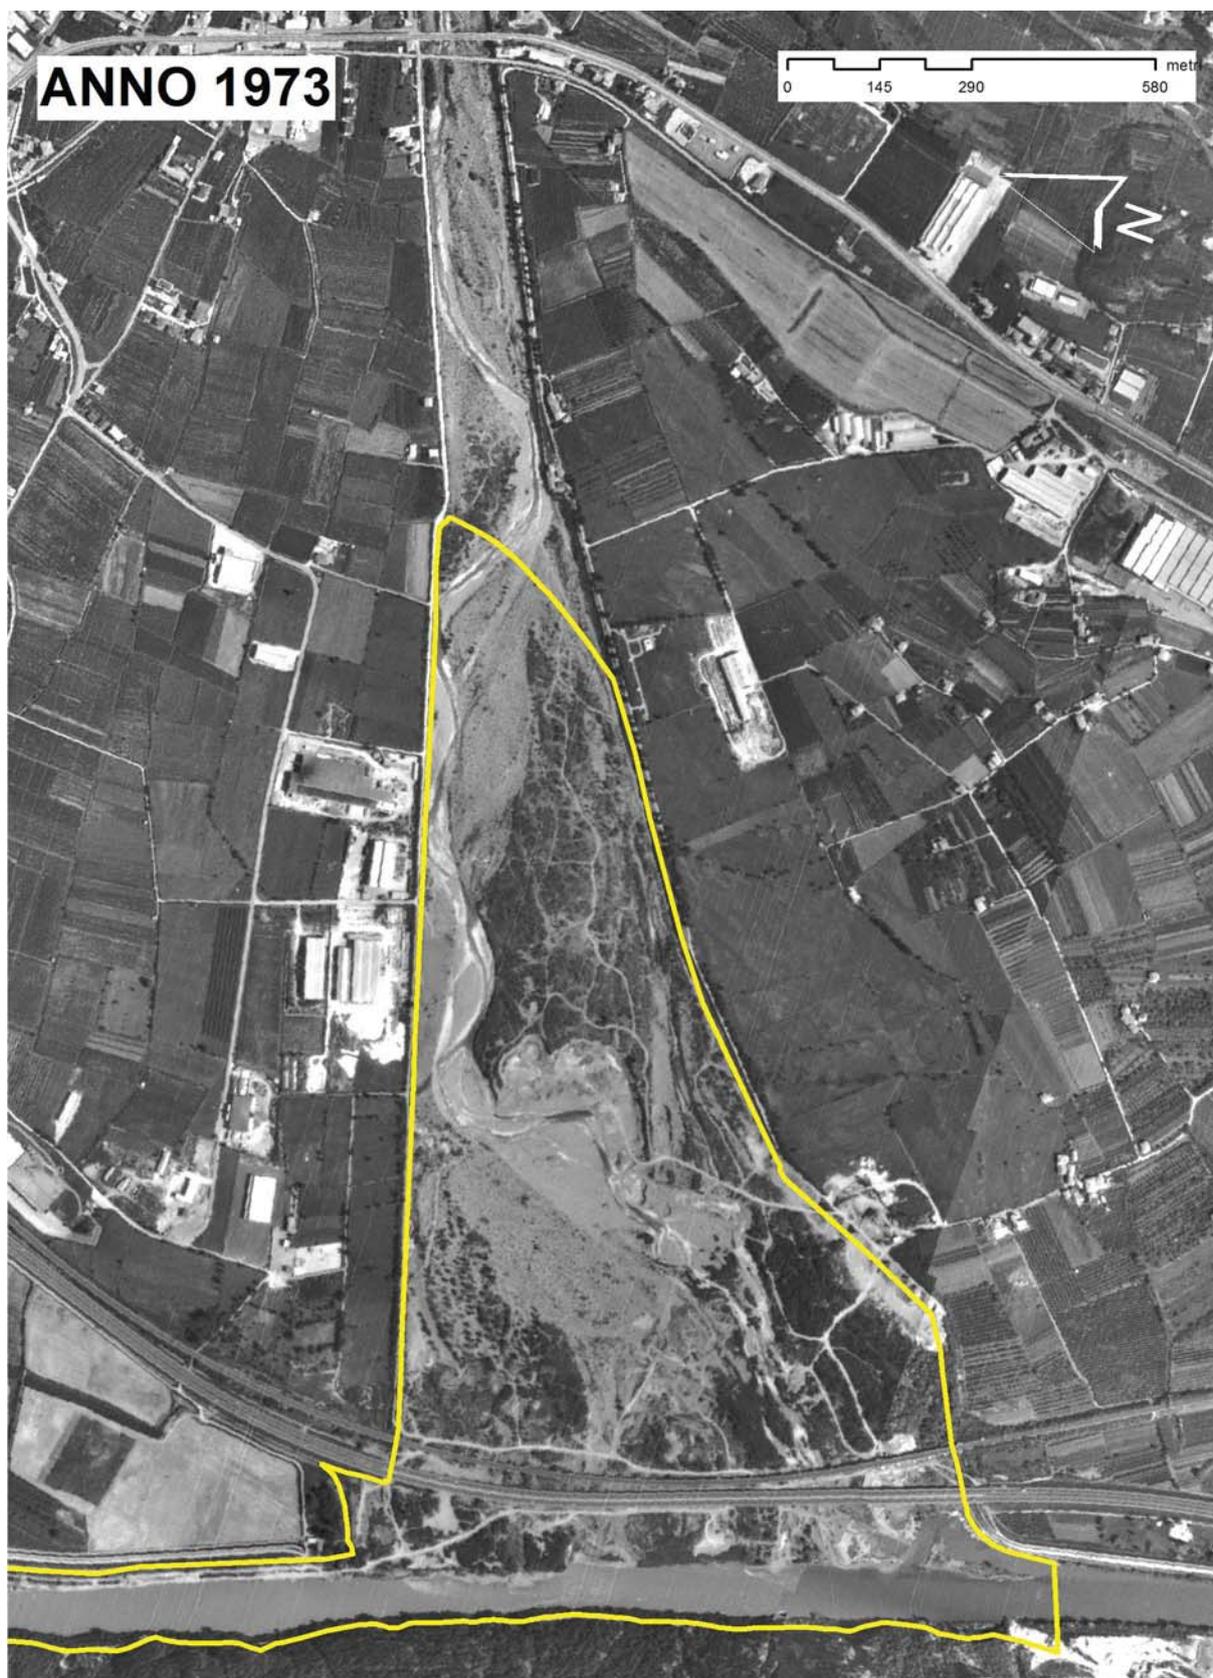
Fig. 11: Foto aerea della foce dell'Avisio (SIC perimetro in giallo) scattata nel 1973 (fonte PAT).

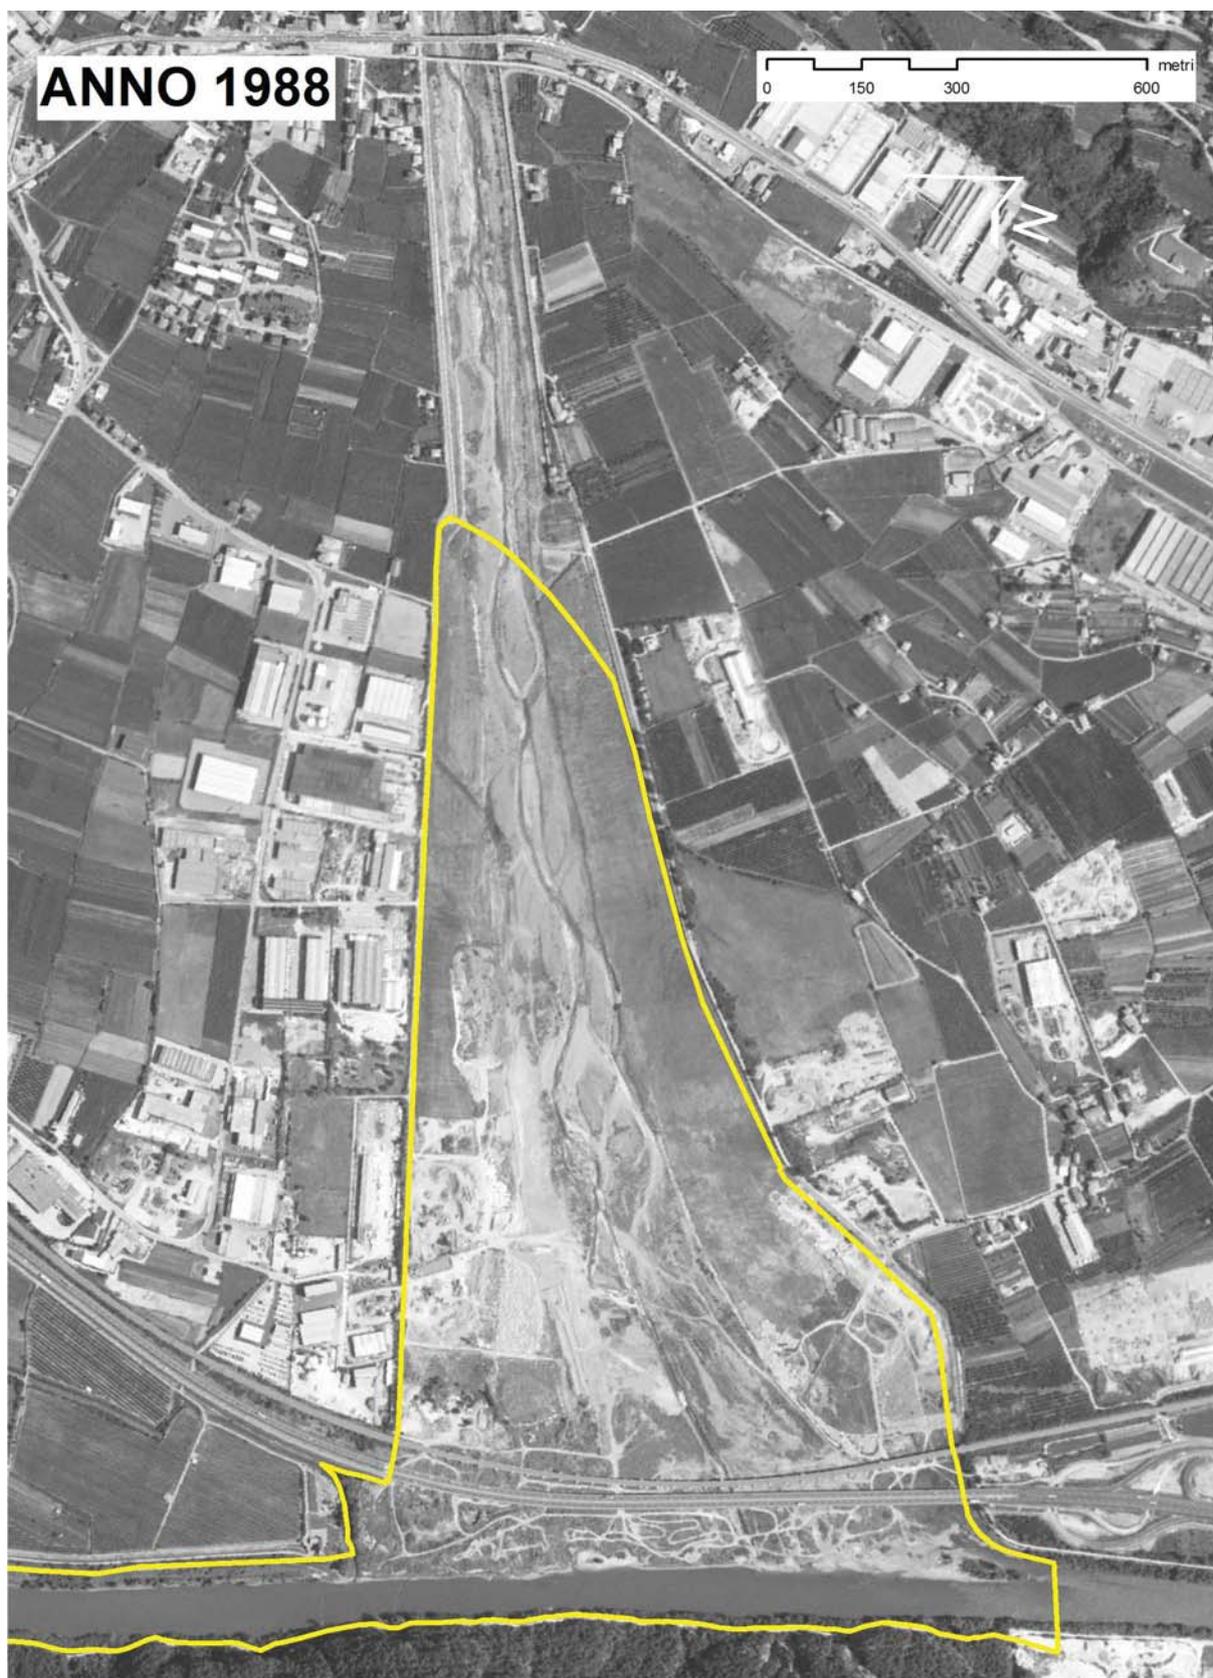
Fig. 12: Foto aerea della foce dell'Avisio (SIC perimetro in giallo) scattata nel 1988 (fonte PCN).

Nella foto del 1988 si vede come sia cominciata la regimentazione dell'alveo attivo con la costruzione dei due terrazzi laterali inerbiti, si possono altresì notare i segni delle attività di cava e di deposito di inerti, nonché l'opera di deviazione del canale di magra, probabilmente per facilitare le operazioni di cava e discarica.

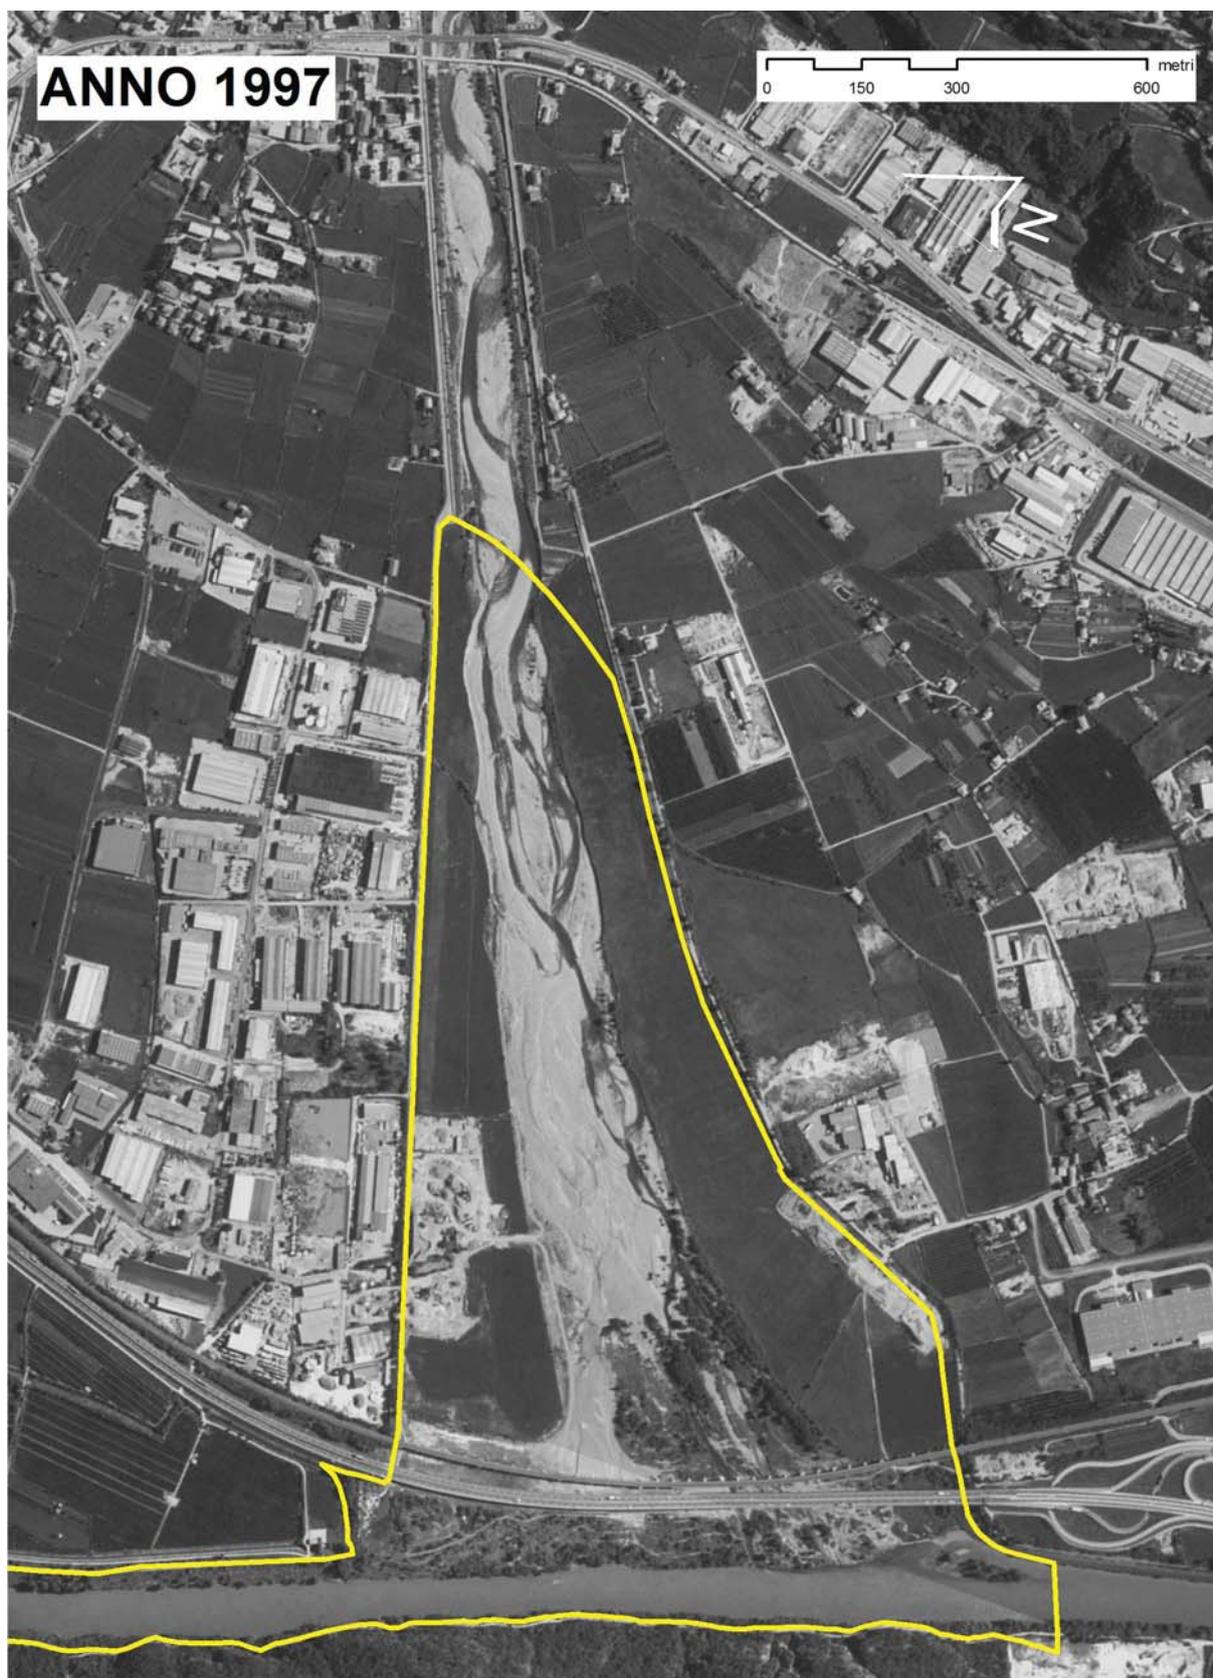
Fig. 13: Foto aerea della foce dell'Avisio (SIC perimetro in giallo) scattata nel 1997 (fonte PAT).

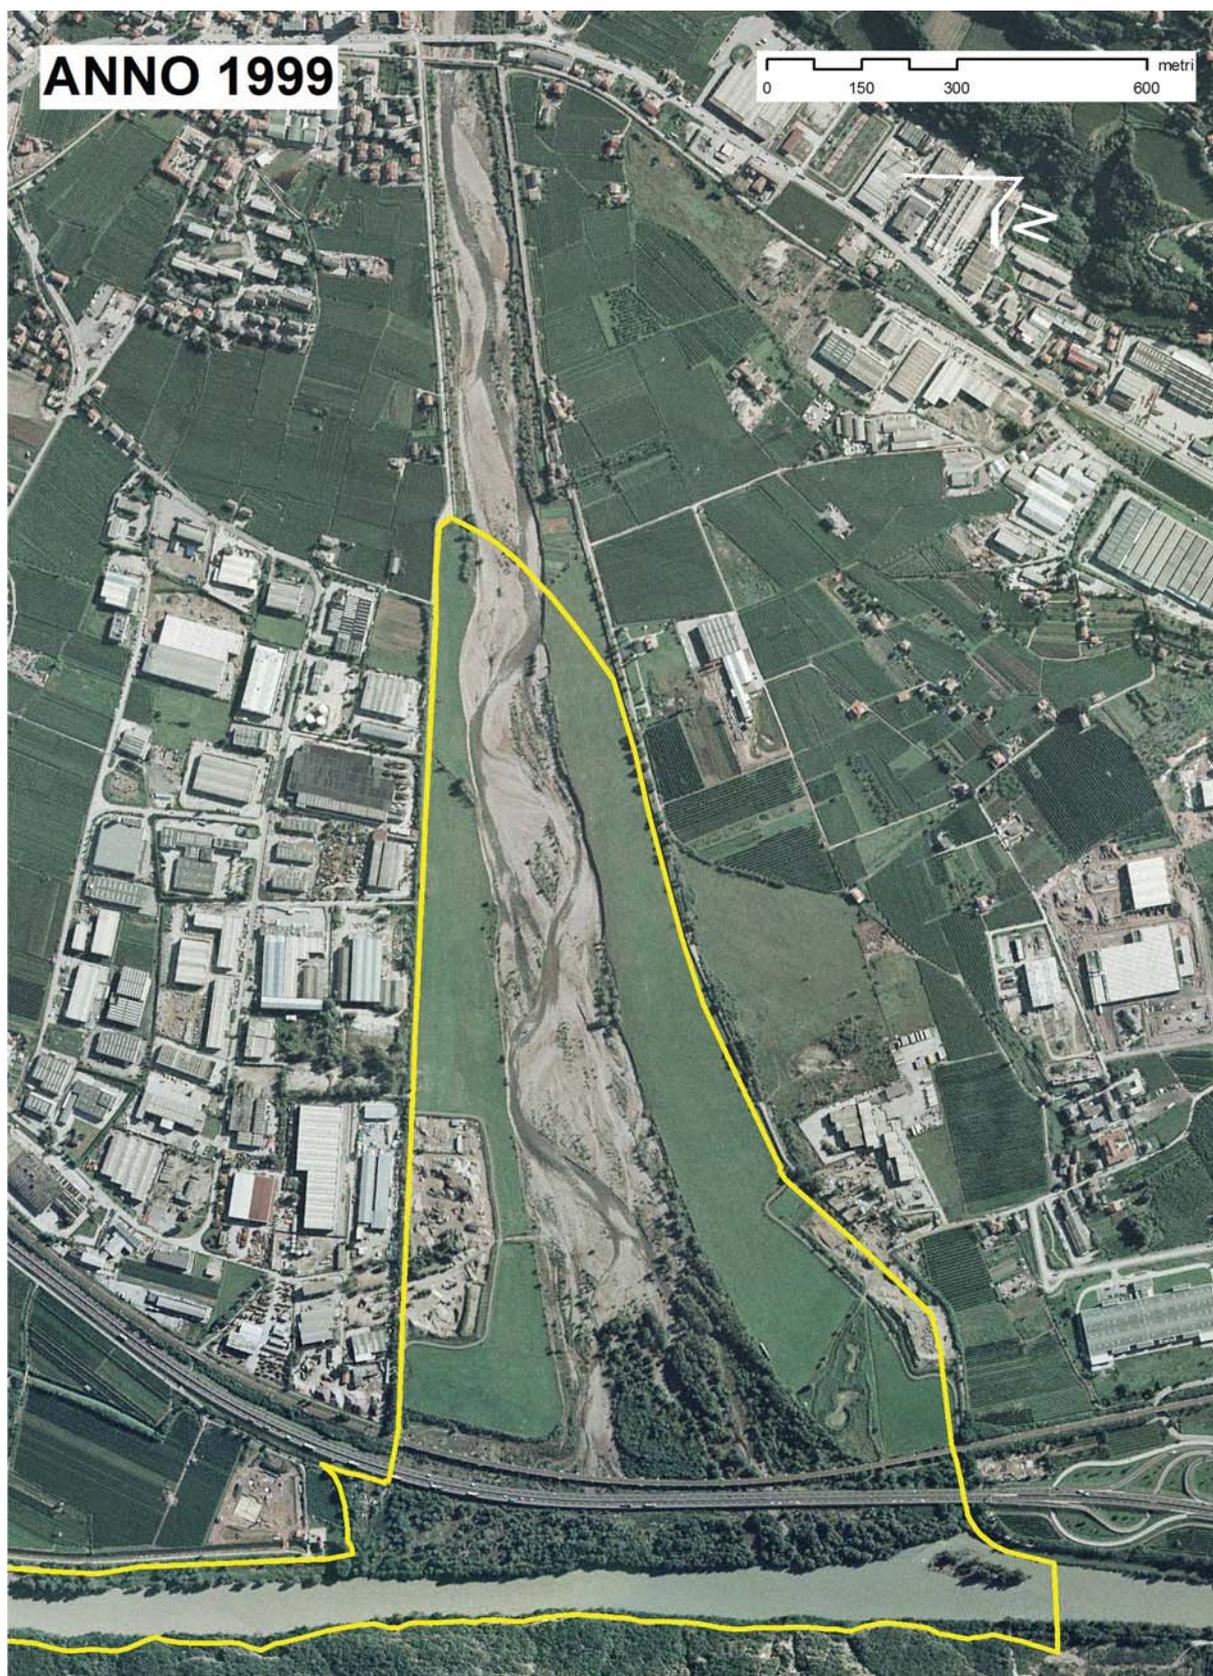
Fig. 14: Foto aerea della foce dell'Avisio (SIC perimetro in giallo) scattata nel 1999 (fonte PAT).

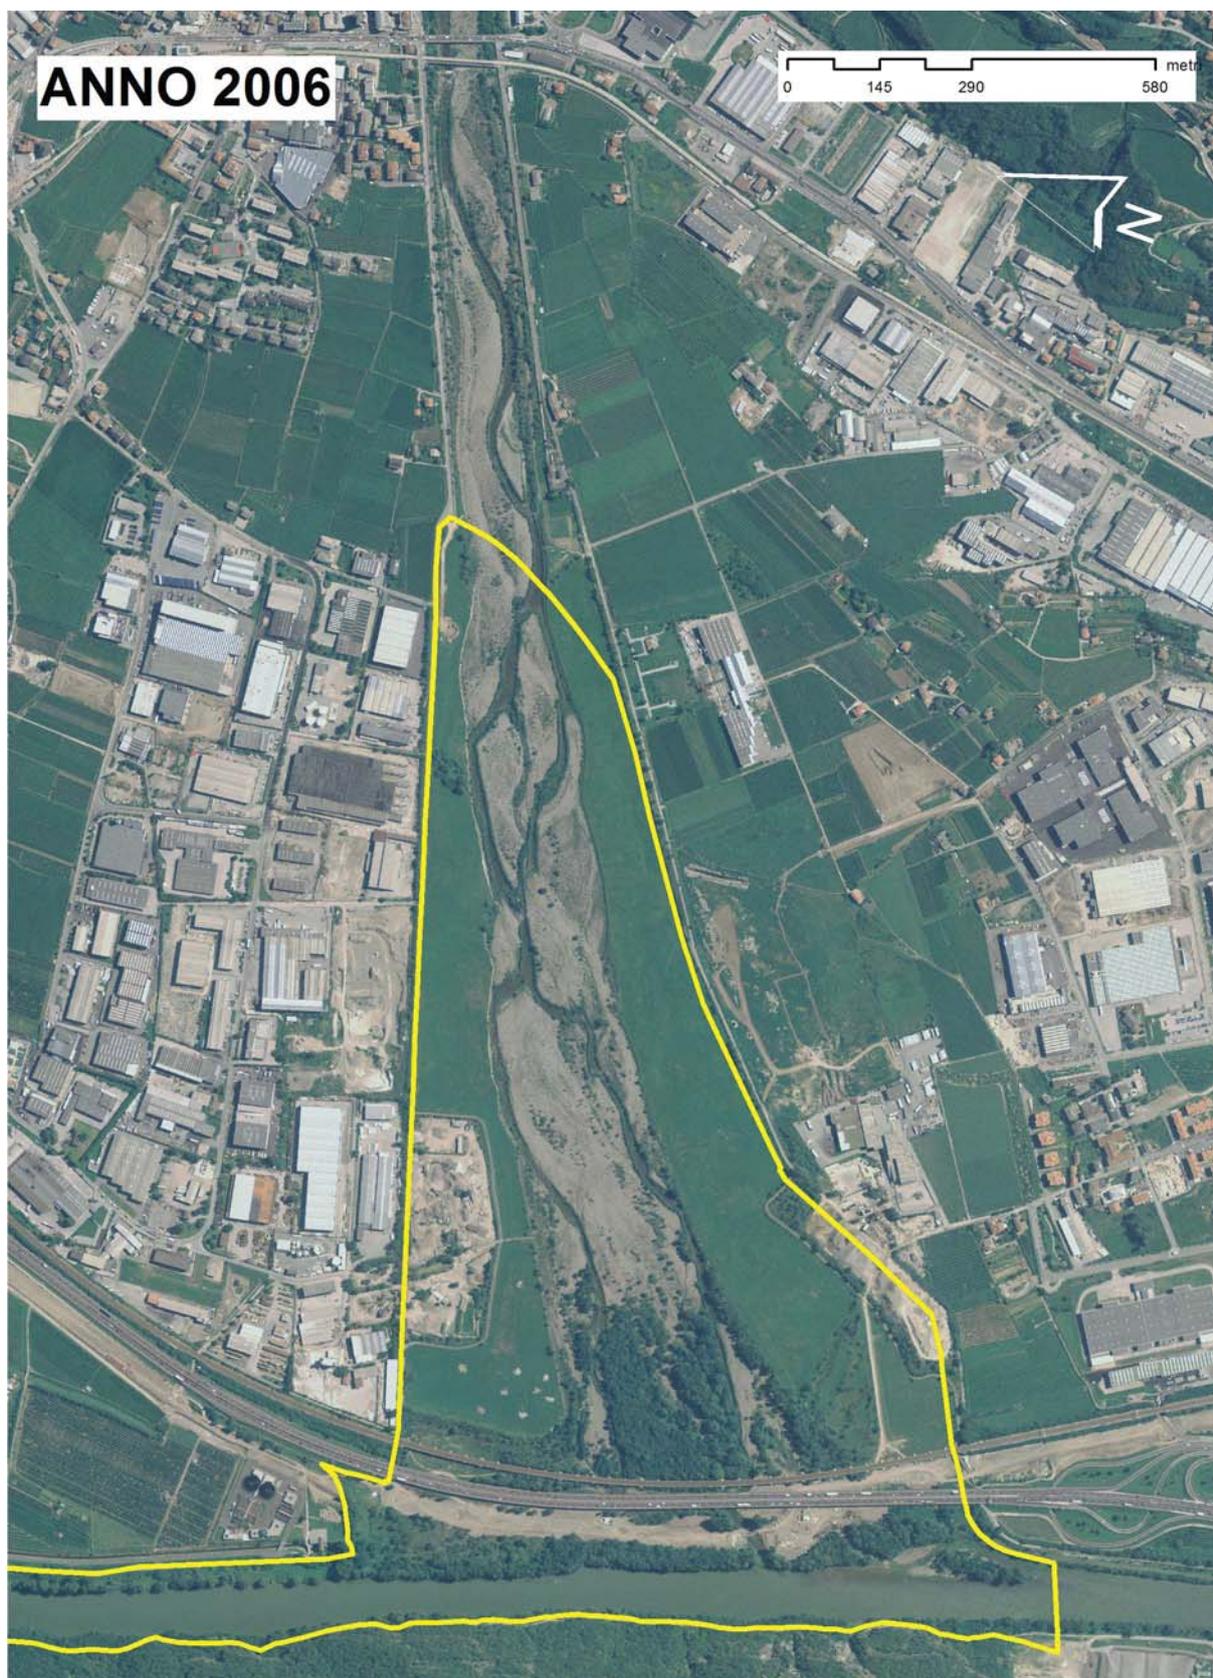
Fig. 15: Foto aerea della foce dell'Avisio (SIC perimetro in giallo) scattata nel 2006 (fonte PAT).
