Progetto Life+T.E.N.
Trentino Ecological Network
- LIFE11/NAT/IT/000187 "T.E.N." -

AZIONE A7
Piano tipo di gestione
della vegetazione riparia lungo la foce dell'Avisio
nell'ambito della ZSC IT3120053 "Foci dell'Avisio"

Documento finale

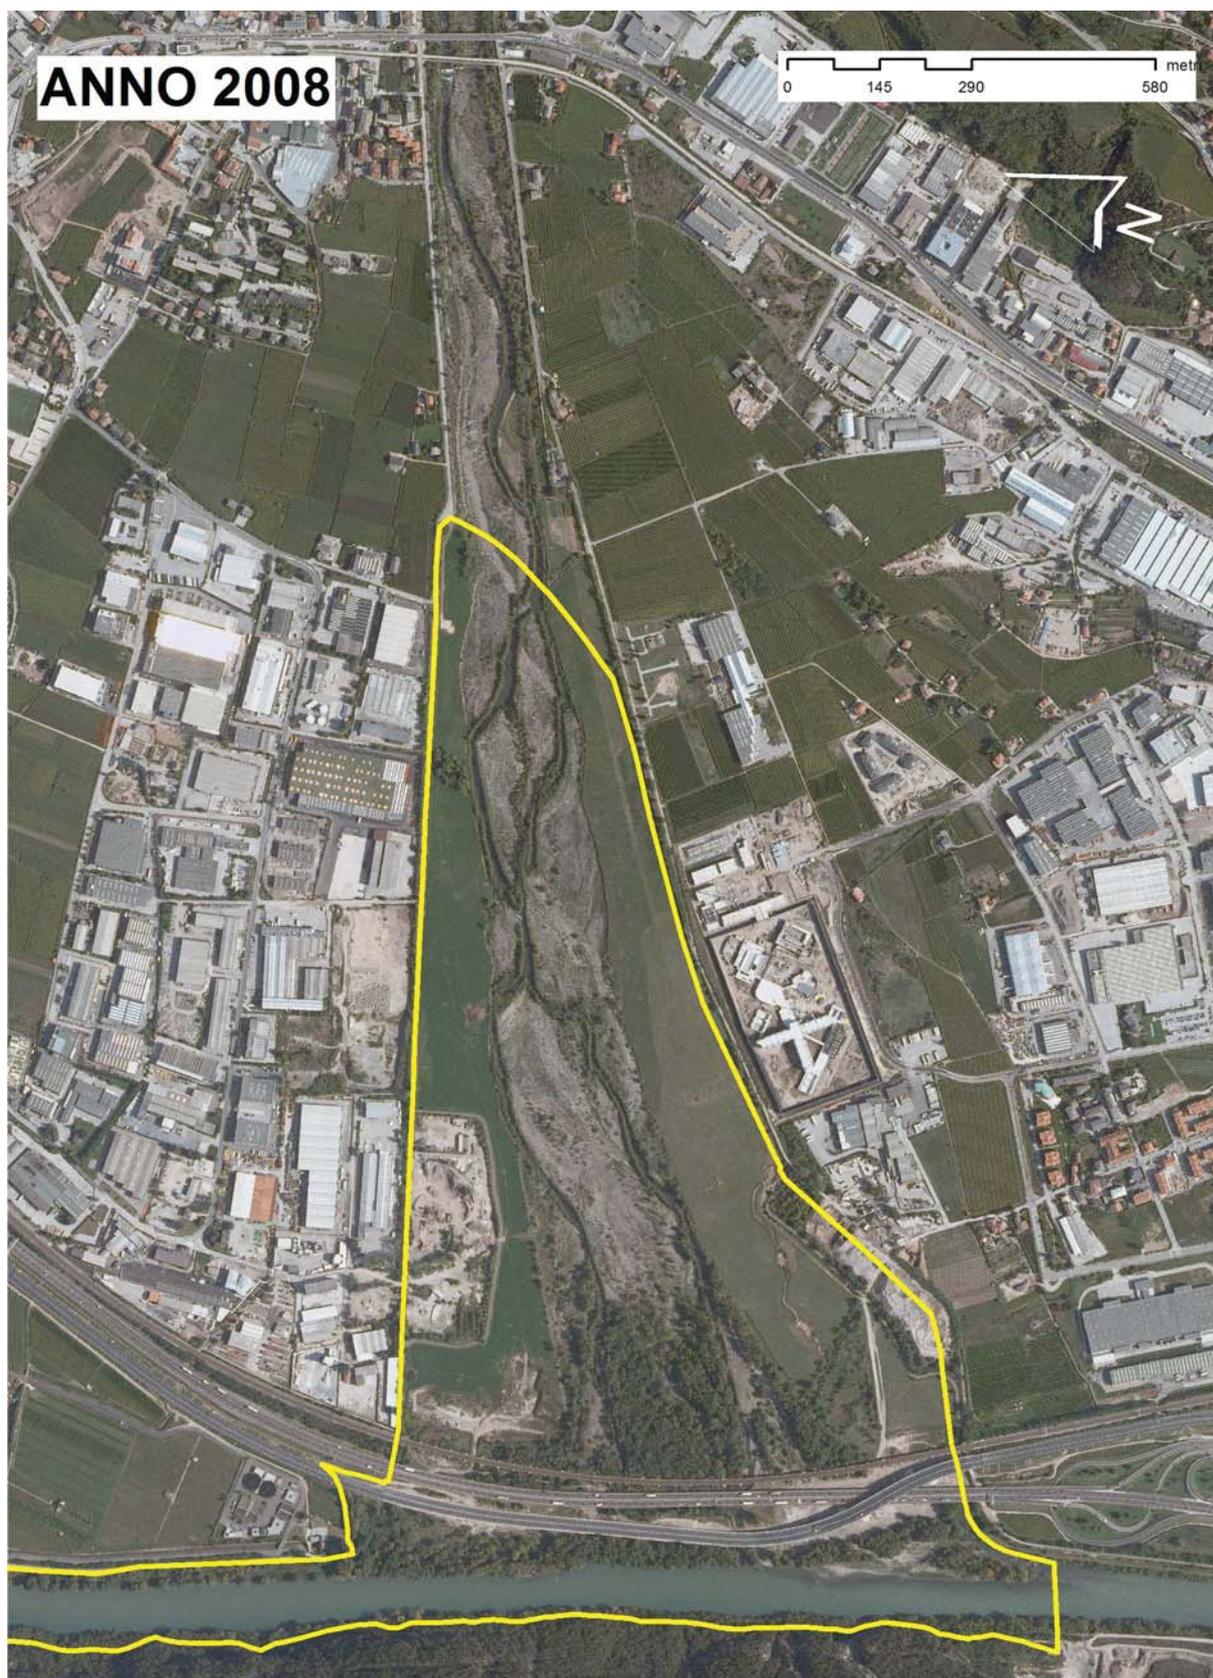
Fig. 16: Foto aerea della foce dell'Avisio (SIC perimetro in giallo) scattata nel 2008 (fonte PAT), si noti la presenza del cantiere per il nuovo viadotto della variante tra il viadotto dell'autostrada e la sponda dell'Adige.

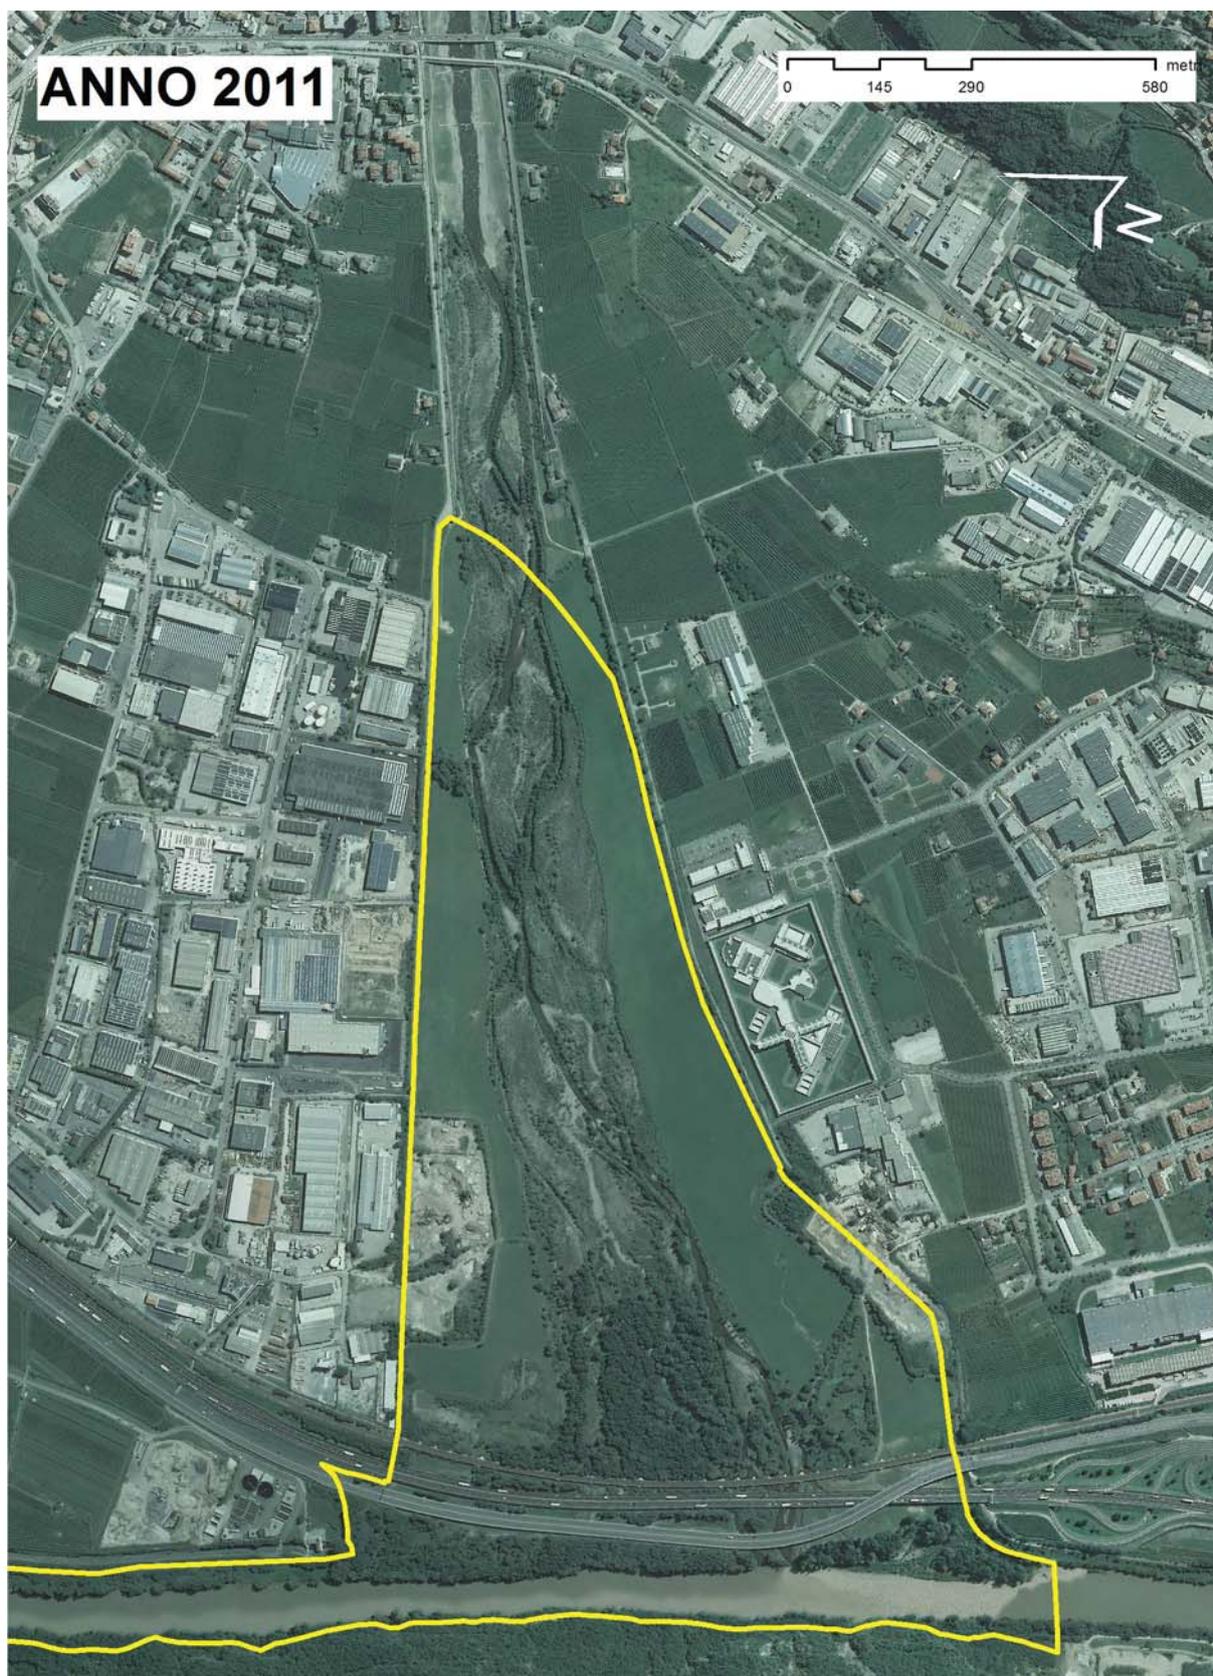
Fig. 17: Foto aerea della foce dell'Avisio (SIC perimetro in giallo) scattata nel 2011 (fonte PAT).

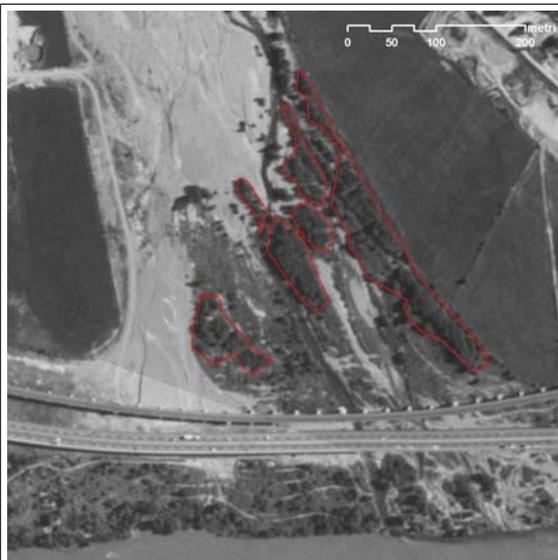
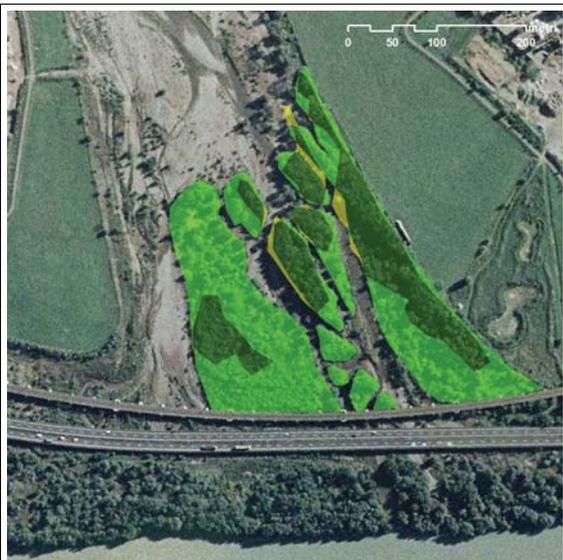
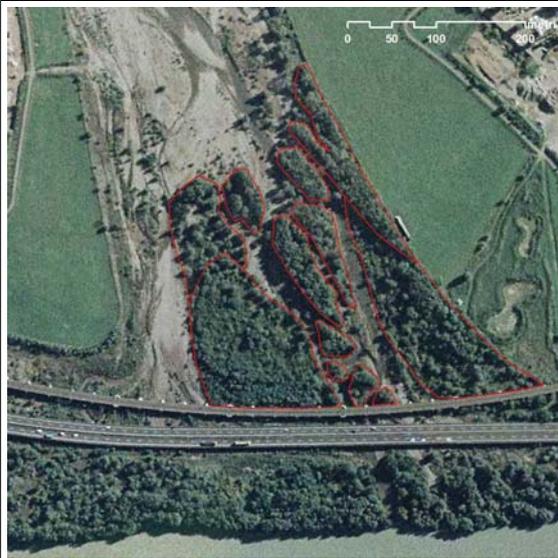
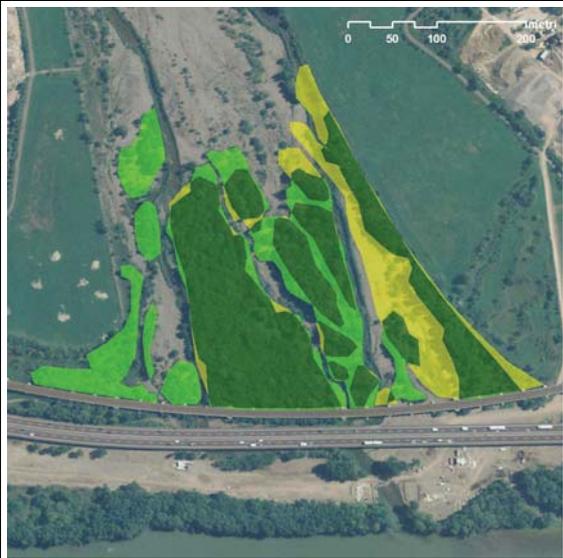
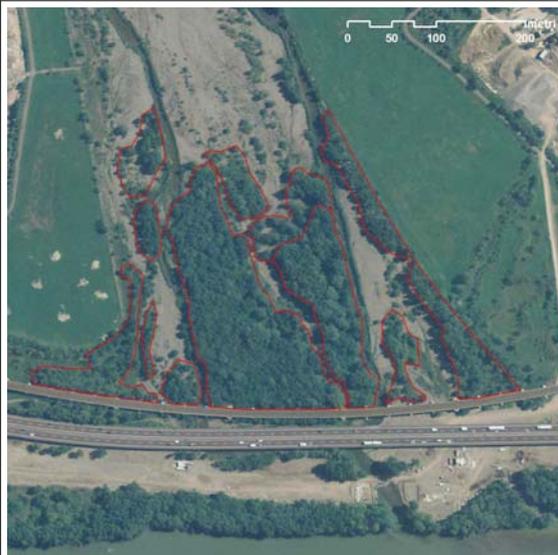
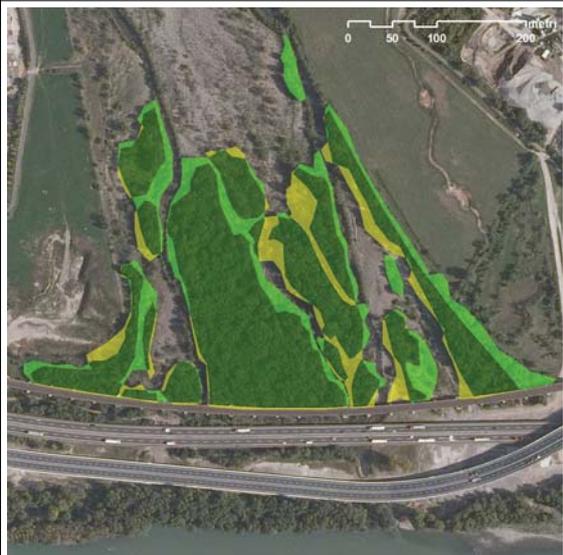
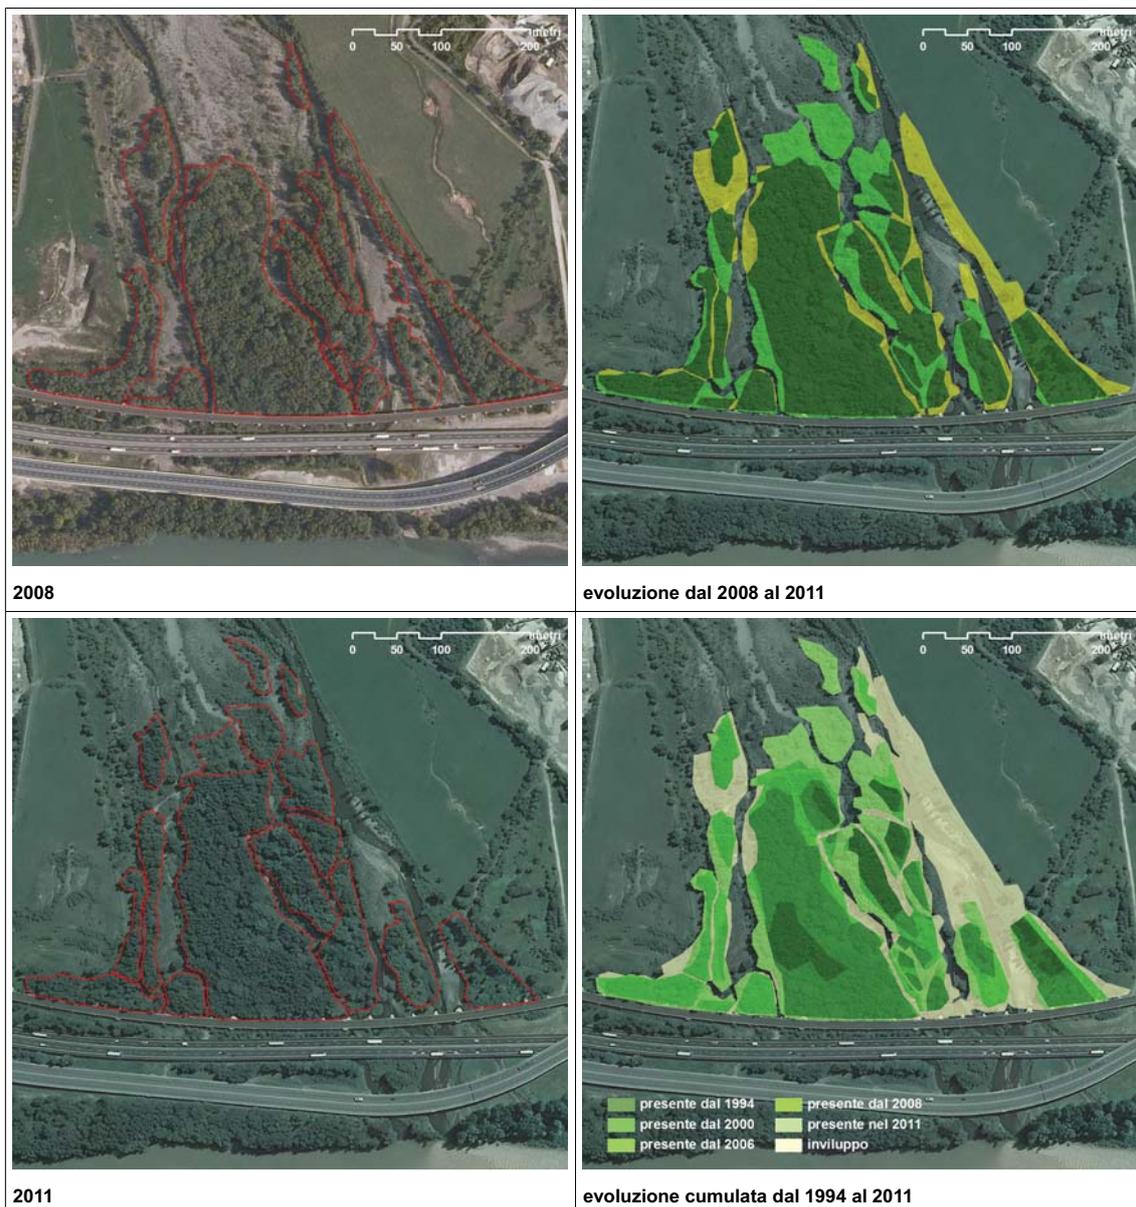
Fig. 18: Evoluzione dell'area boscata alla foce tra il 1994 e il 2011: ■ superficie boscata che permane tra una foto e la successiva, ■ nuova superficie boscata non presente nella foto precedente, ■ superficie boscata che è stata erosa.

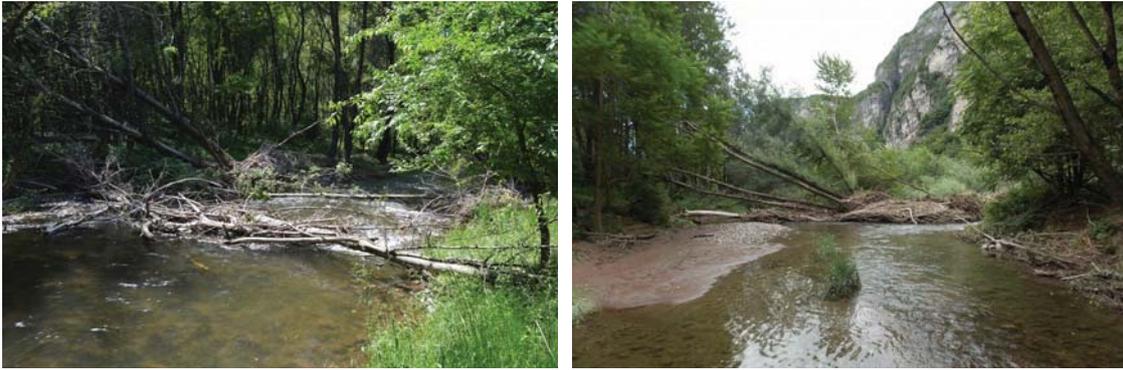
Fig. 19: Esempi di accumuli di tronchi lungo i canali che attraversano l'area boscata (foto: Giuliano Trentini).

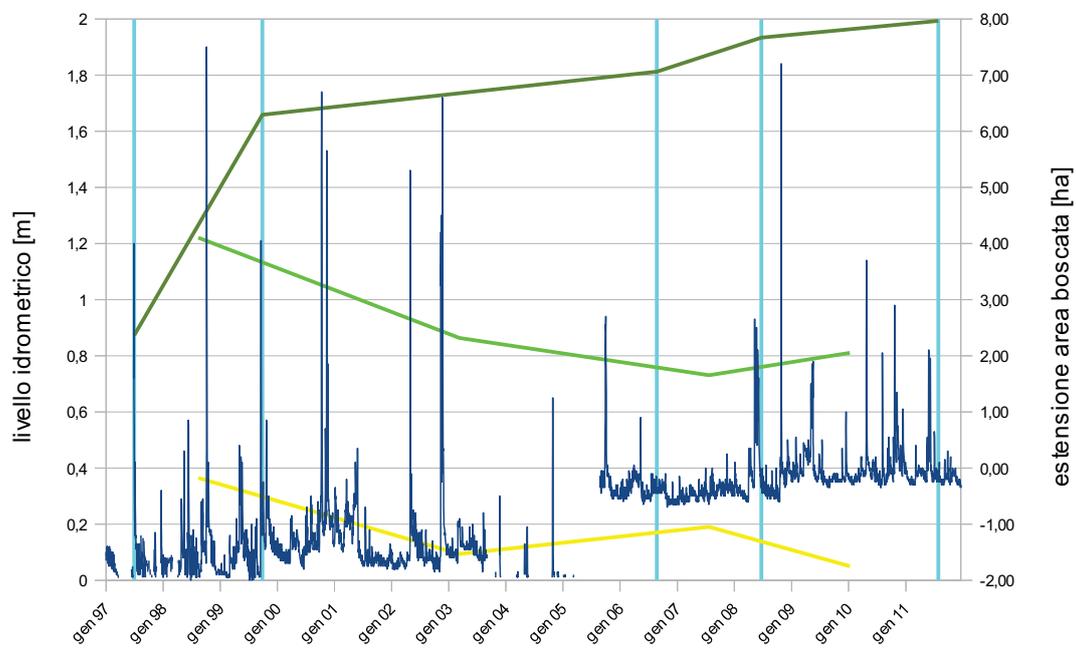
Fig. 20: Andamento nel tempo dell'area totale boscata rapportata alla serie dei livelli idrometrici registrati all'idrometro del Ponte della Lazzera. Le barre verticali azzurre evidenziano le date a cui sono state scattate le foto sulla base delle quali sono stati fatti i rilevamenti. In verde chiaro l'estensione di nuova superficie boscata tra una foto e l'altra, in giallo la superficie boscata andata erosa.

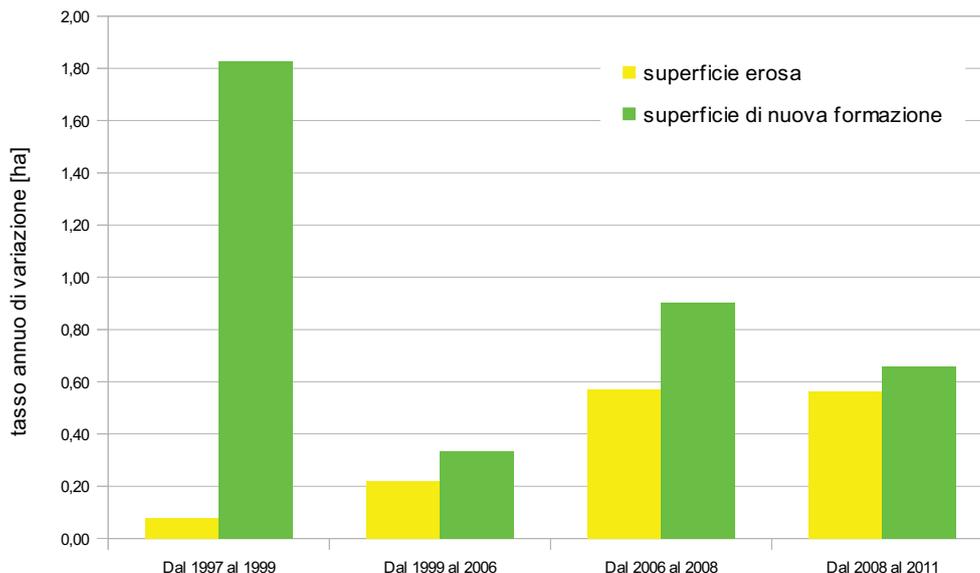
Fig. 21: Medie annue di espansione ed erosione della superficie boscata a monte del Pont dei Vodi.

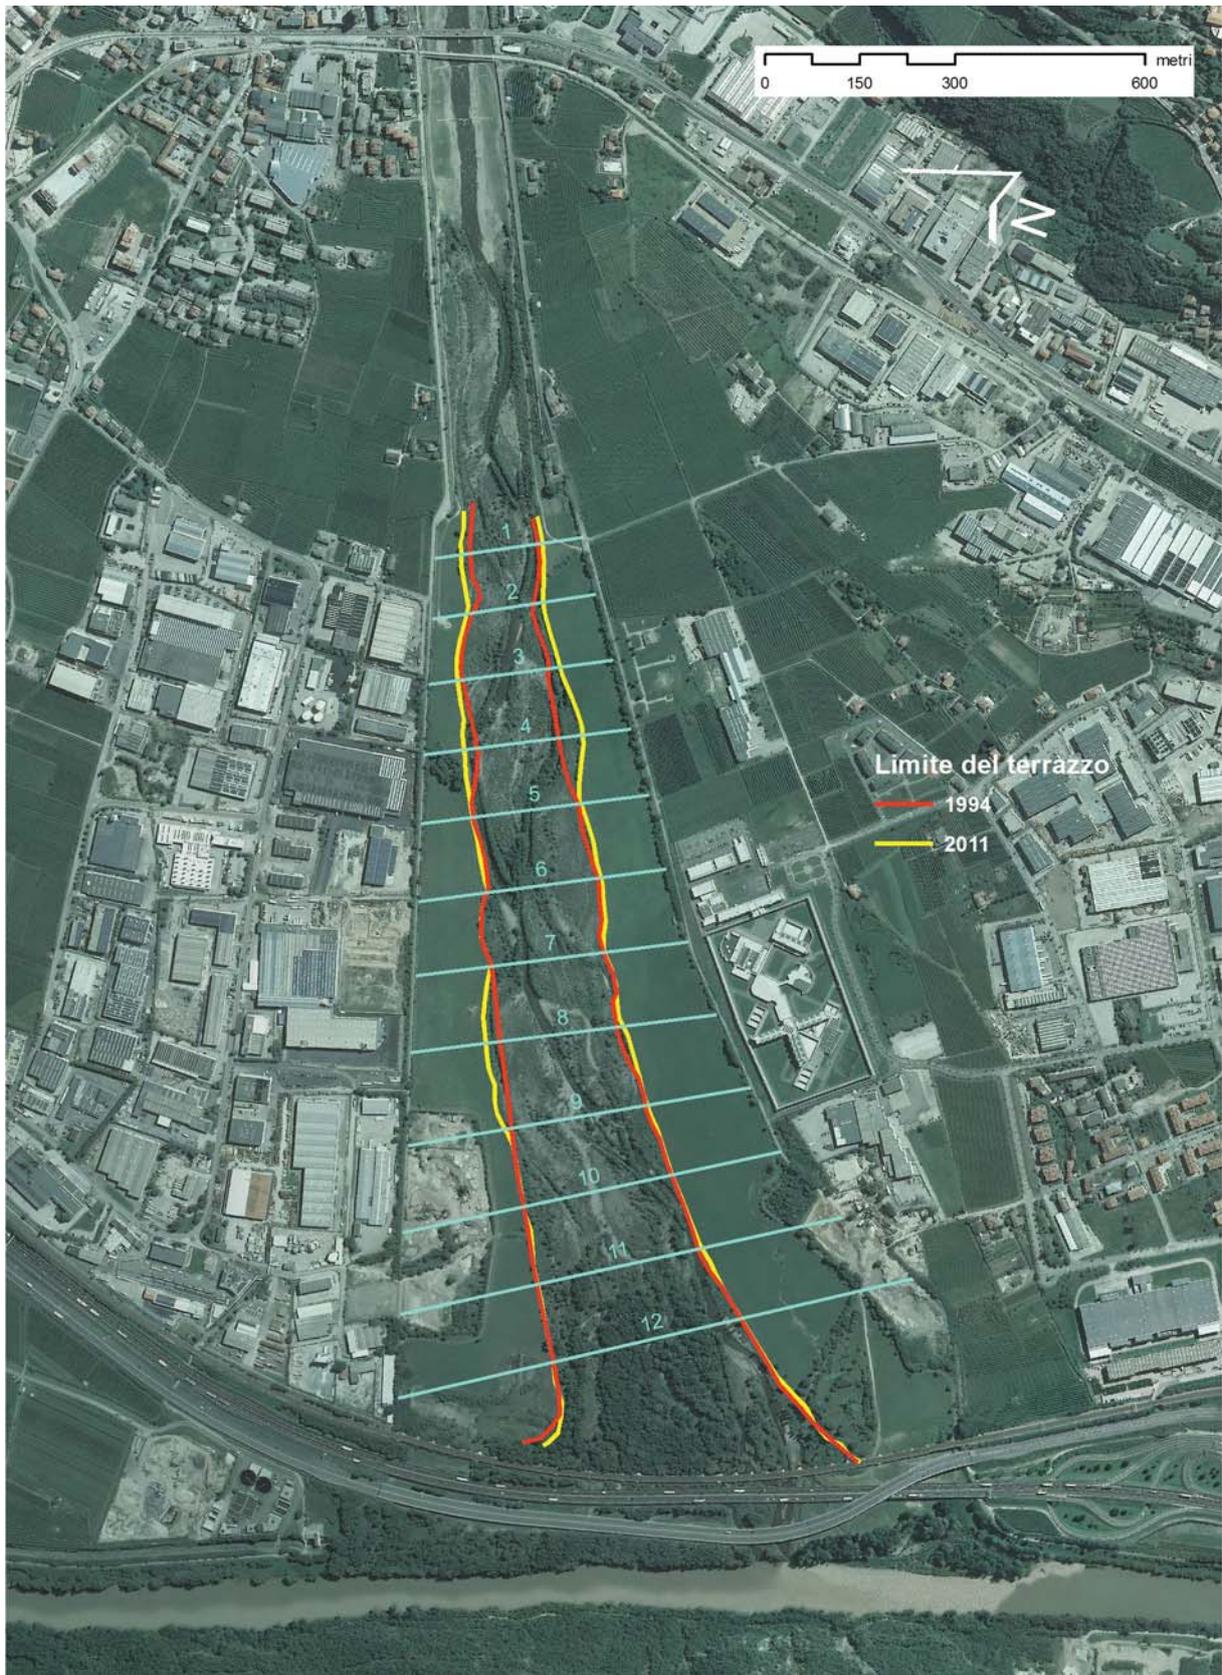
Fig. 22: Andamento del limite dei terrazzi tra il 1997 e il 2011 (ortofoto del 2011).

Dati gli attuali tassi annui di arretramento dei terrazzi, affinché l'alveo attivo si avvicini significativamente ai muri spondali esterni si stima occorra qualche decina d'anni, chiaramente meno tempo a monte e molto più tempo nella porzione centrale e di valle.

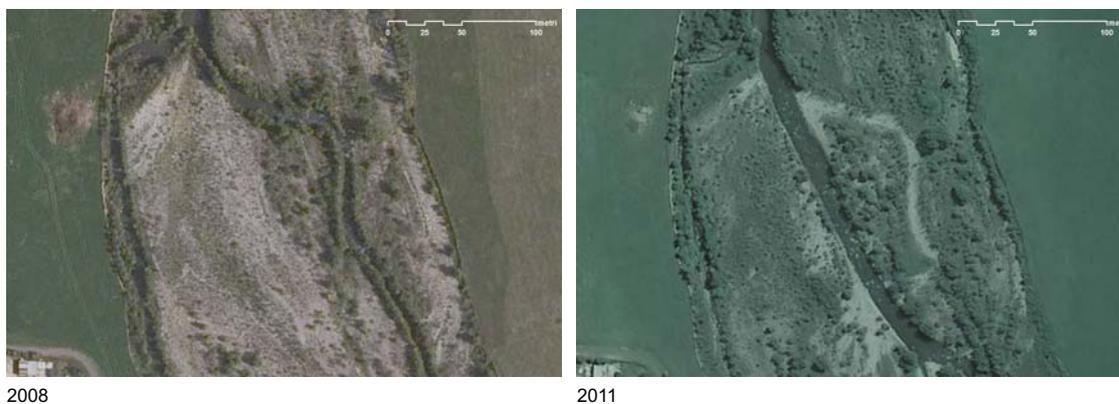
Fig. 23: Esempio di demolizione di fasce di vegetazione arborea lungo il canale attivo a seguito del repentino cambio di tracciato dello stesso. La subitanità dello spostamento è testimoniata dall'integrità della copertura vegetale, anche arborea, tra vecchia e nuova posizione del canale.

Da confronto con il Servizio Bacini Montani è venuta confermata che la dinamica illustrata in Fig. 23 è naturale e non conseguenza di interventi antropici.

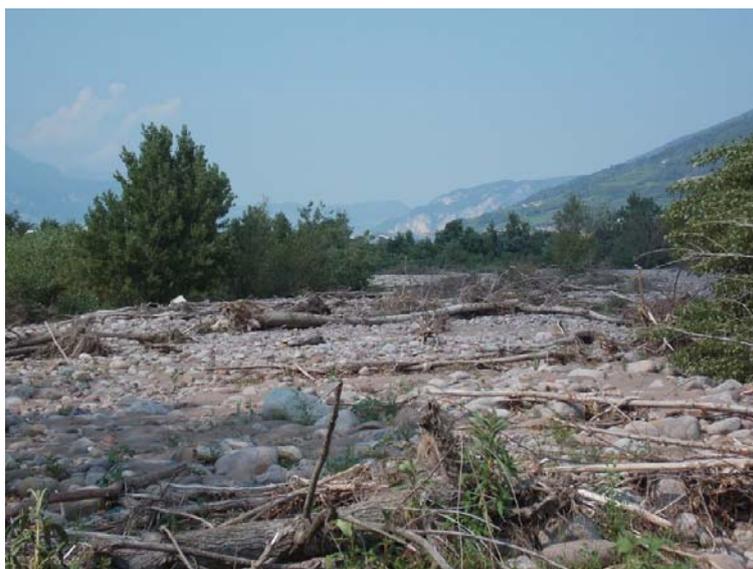
Fig. 24: Pioppi abbattuti sulla superficie delle barre. Il fogliame ancora presente sull'albero all'estremità destra della foto e l'integrità della corteccia e la presenza di ramificazioni minute sugli altri alberi, testimoniano l'origine locale di questo legname (foto: Giuliano Trentini).

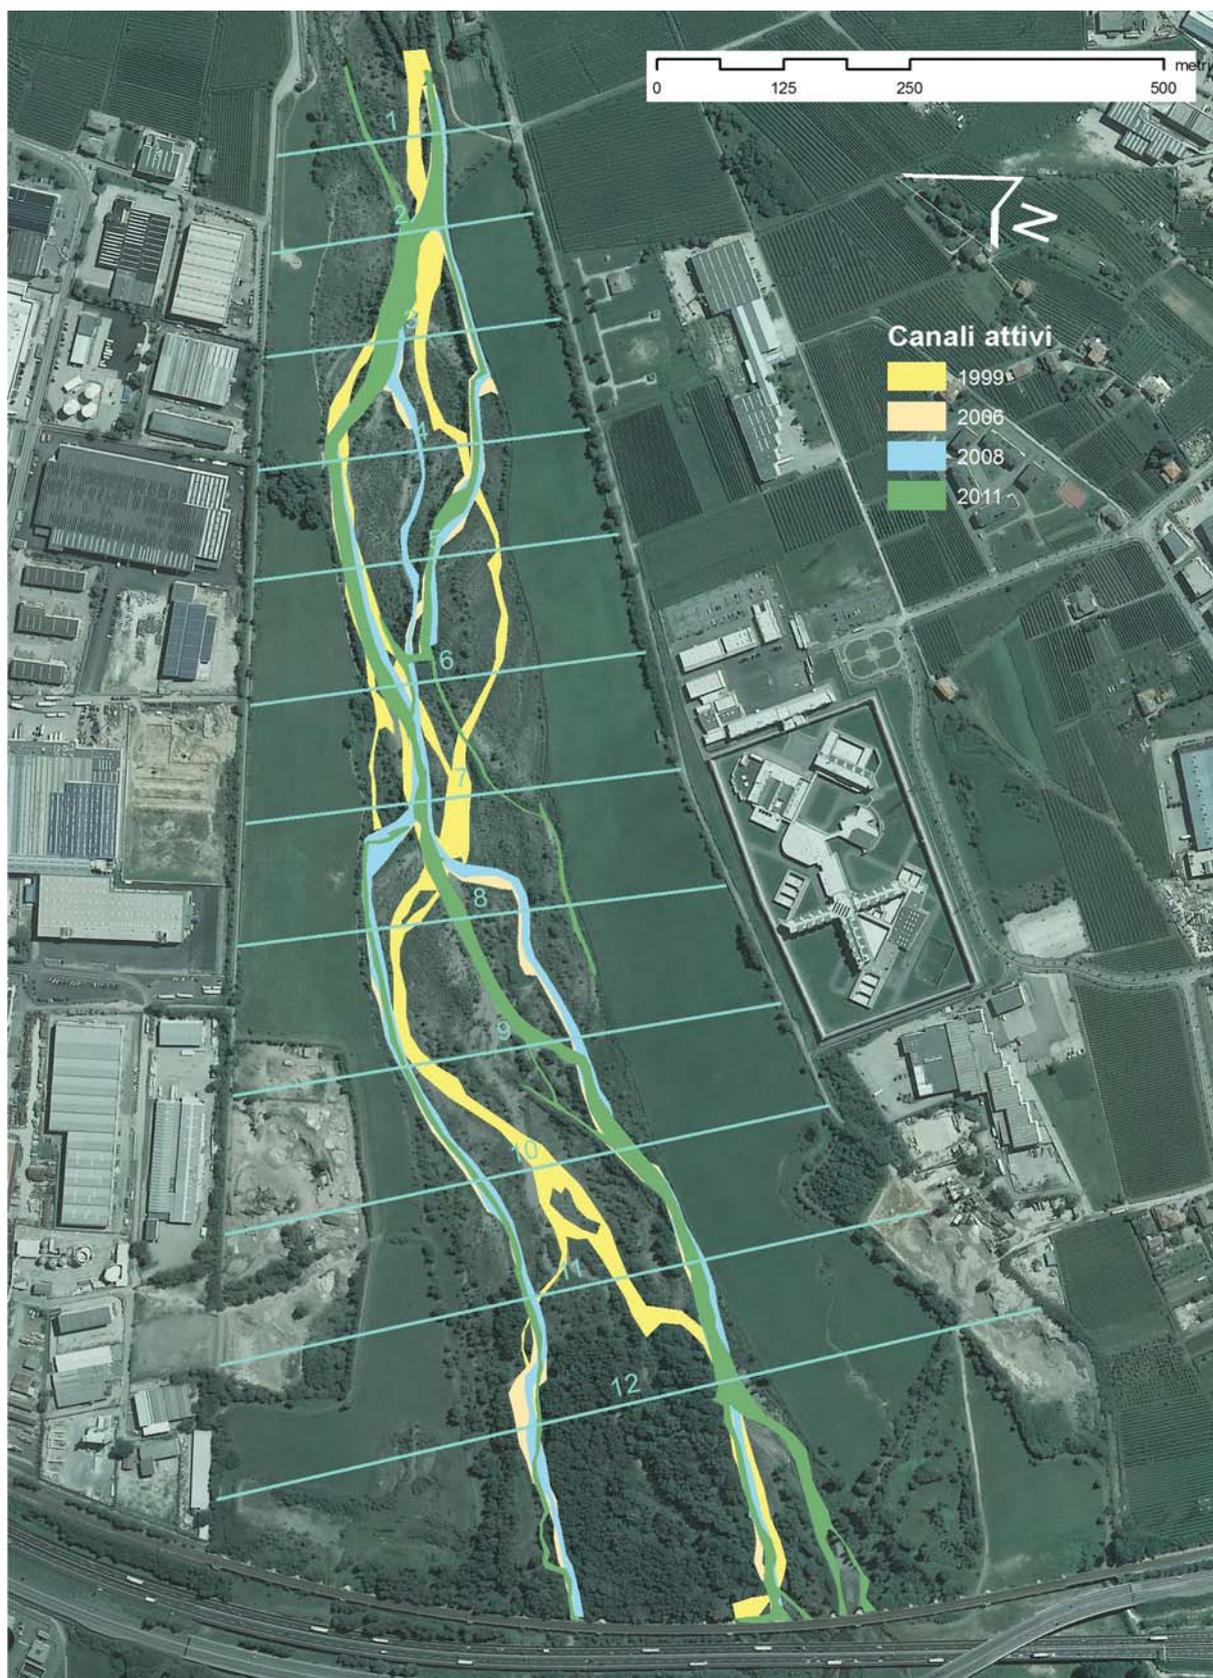
Fig. 25: Evoluzione dei canali attivi tra il 1999 e il 2011 (ortofoto del 2011).

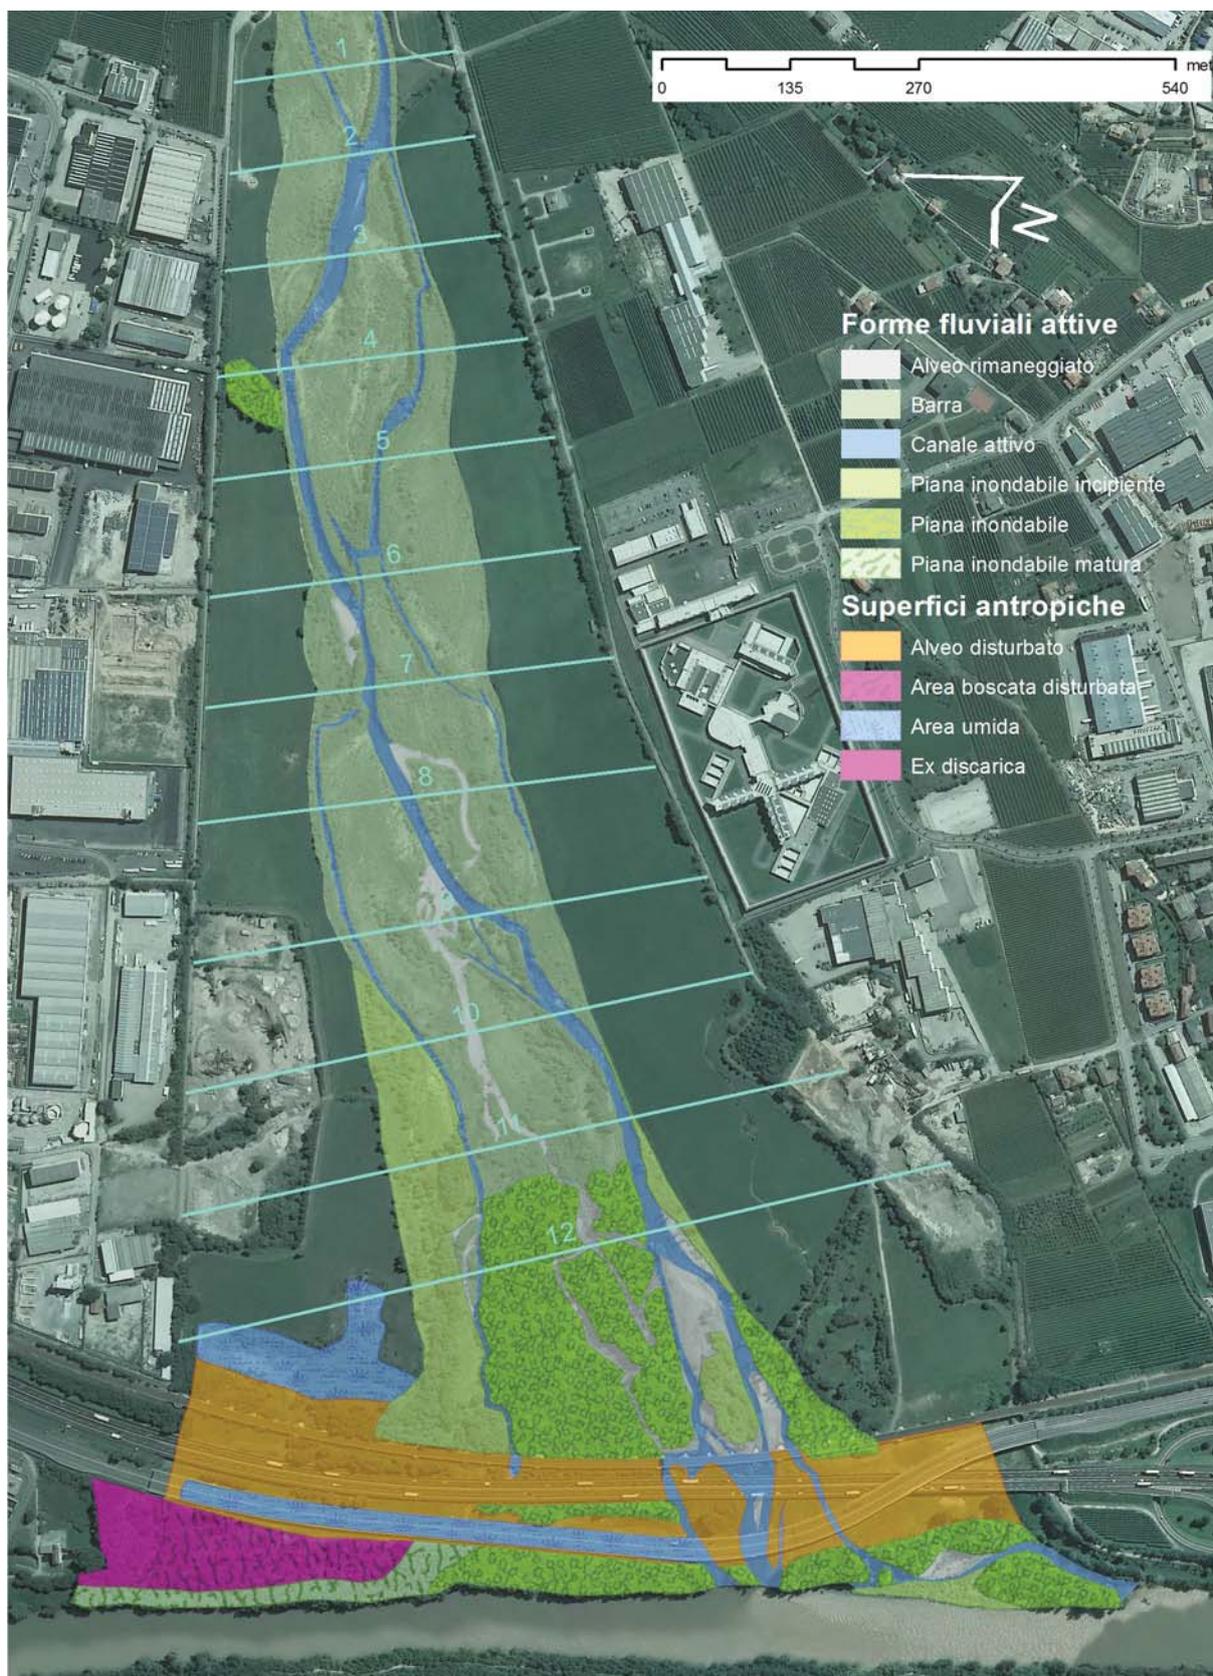
Fig. 26: Rilievo delle unità morfologiche nel 2011 in base a fotointerpretazione dell'ortofoto 2011 e rilievi sul campo nel 2014.

La posizione centrale del canale attivo a monte della sezione 2 nel 2014 è conseguenza dei lavori realizzati dal Servizio Bacini Montani, che hanno portato alla realizzazione di soglie e repellenti allo scopo di mantenere l'alveo attivo in posizione centrale rispetto ai muri spondali.

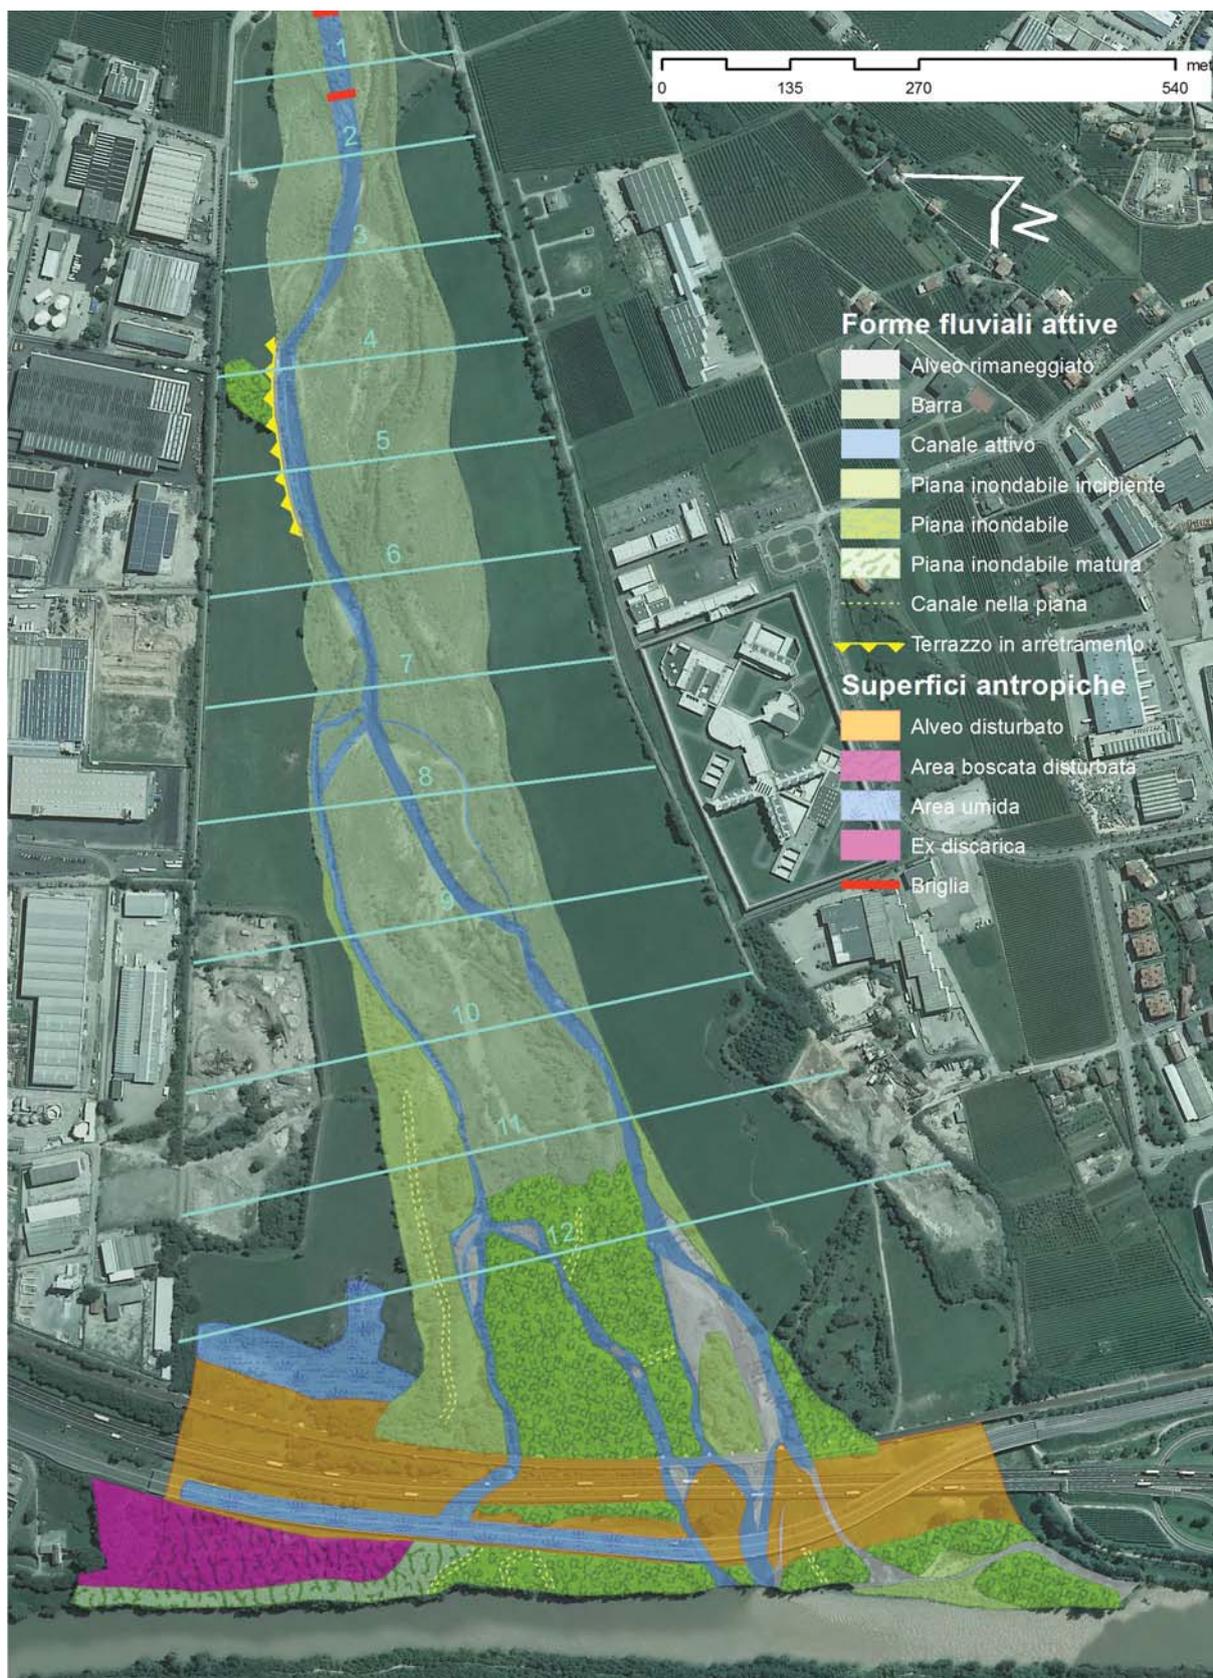
Fig. 27: Rilievo delle unità morfologiche nel 2014, in base a fotointerpretazione e rilievi sul campo.

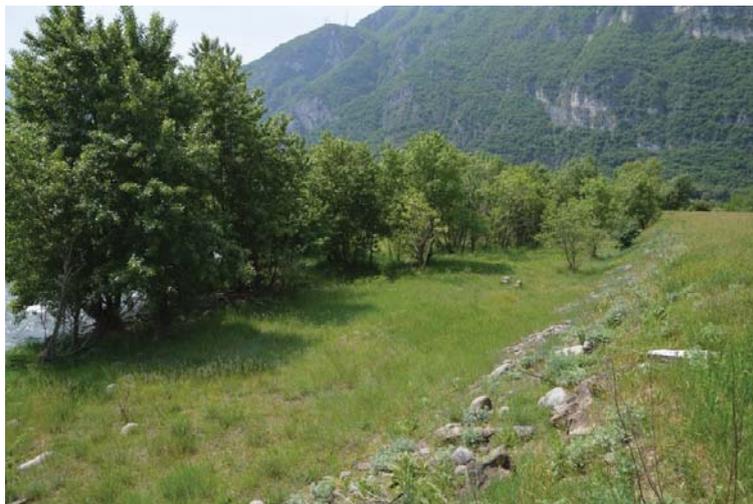
Fig. 28: Piana inondabile in sponda destra tra le sezioni 11 e 12. La planarità della superficie, la ridotta elevazione rispetto al canale attivo e il notevole salto rispetto al terrazzo, l'evidente presenza di suolo testimoniato anche dalla fitta copertura erbacea, sono tutti segni che identificano questa superficie come piana inondabile, per quanto non caratterizzata dalla classica foresta riparia (foto: Giuliano Trentini).

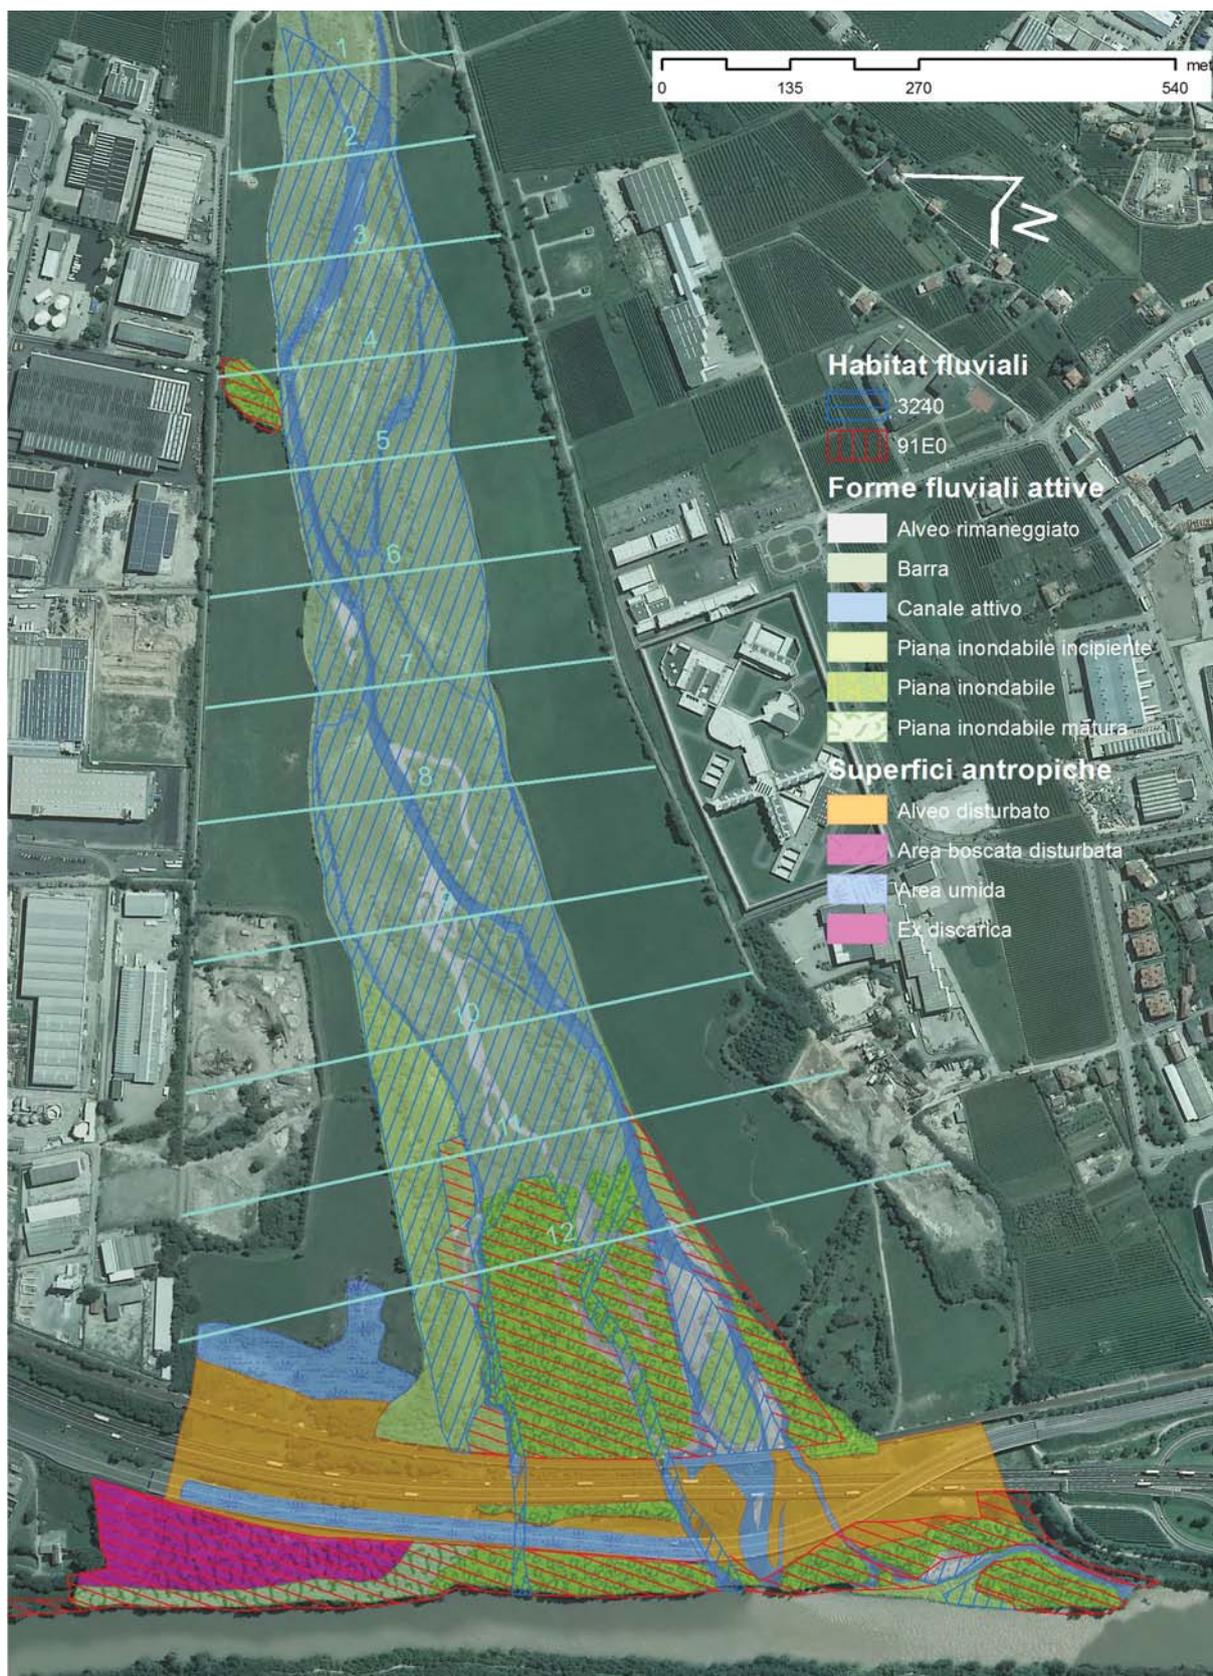
Fig. 29: Sovrapposizione tra unità morfologiche e perimetro degli habitat Natura 2000.

Sovrapponendo il perimetro degli habitat con le unità morfologiche rilevate nel 2011 (Fig. 29) si nota una certa discrepanza data dal fatto che non tutte le superfici identificate come piana inondabile sono interessate dall'habitat 91E0* “Foreste alluvionali di *Alnus glutinosa* e *Fraxinus excelsior* (*Alno-Padion*, *Alnion incanae*, *Salicion albae*)” usualmente caratteristico di queste unità morfologiche, parallelamente è stata fatta una identificazione di estese porzioni di piana inondabile con l'habitat 3240 “Fiumi alpini con vegetazione riparia legnosa a *Salix eleagnos*” che invece è tipicamente d'alveo (TRENTINI E FOSSI, 2014). Queste discrepanze sono certamente dovute ai differenti approcci metodologici e alle differenti finalità dei due rilievi, come anche agli anni differenti in cui sono stati svolti. Una motivazione più sostanziale, però, è data dal fatto che le porzioni di piana inondabile più distanti dai principali canali di deflusso attivo, mostrano una condizione di elevata aridità, conseguenza della tessitura molto grossolana e drenante del terreno, della falda bassa e della ridotta frequenza di quelle che dovrebbero essere le piene ordinarie (Fig. 28). Mentre la tessitura grossolana del terreno è una caratteristica intrinseca del sito, gli altri due fattori elencati sono frutto delle alterazioni antropiche già descritte in precedenza.

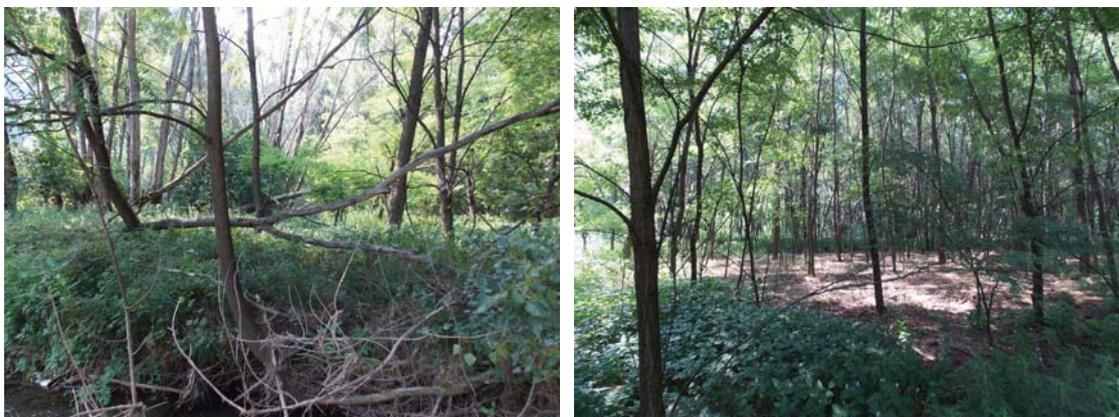
Fig. 30: Due immagini del nucleo centrale e più antico dell'area boscata. Quella di sinistra, con la presenza sullo sfondo di numerosi pioppi morti in piedi senza rinnovo delle specie riparie. Quella di destra, con robinia coetanea in purezza, senza segni evidenti di una precedente vegetazione riparia, fa pensare ad una possibile eredità della fase di elevato disturbo agli inizi dell'istituzione del biotopo (foto: Giuliano Trentini).

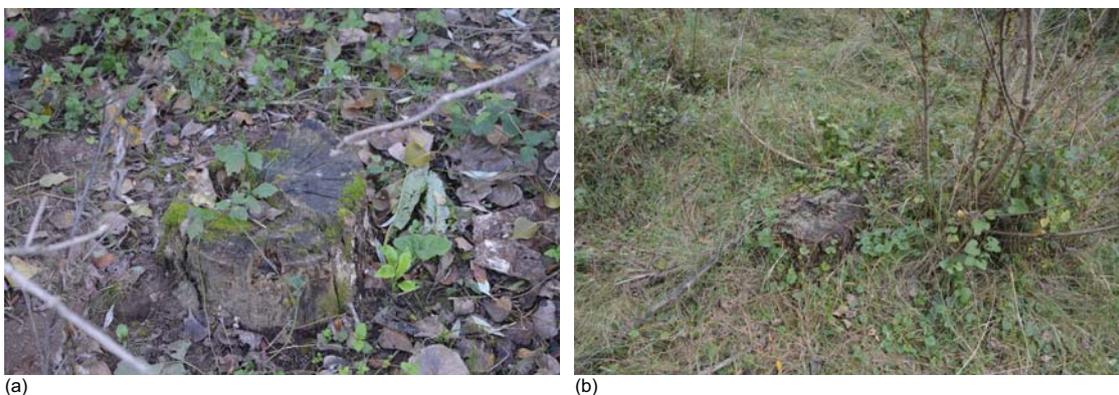
Fig. 31: (a) Una delle ceppaie morte sulla piana inondabile in sponda sinistra; (b) ceppaia di un abbattimento effettuato nel 2006 in corrispondenza della creazione dell'area umida di compensazione da notare il ricaccio molto stentato (foto: Giuliano Trentini).
