Progetto Life+T.E.N.
Trentino Ecological Network
- LIFE11/NAT/IT/000187 "T.E.N." -

AZIONE A7
Piano tipo di gestione
della vegetazione riparia lungo la foce dell'Avisio
nell'ambito della ZSC IT3120053 "Foci dell'Avisio"

Documento finale

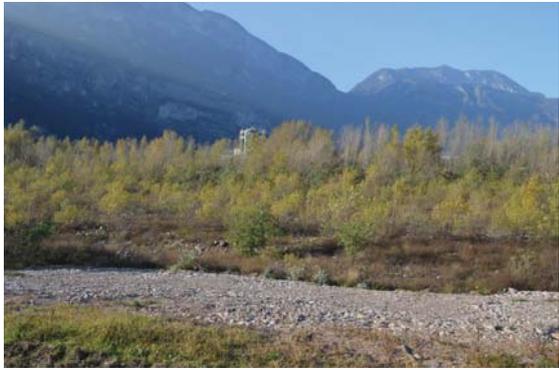
ALVEO A MONTE DELL'AREA BOSCATO

BRX.1 (boscaglia Riparia Xerica 1): rada boscaglia con presenza prevalente di <i>Populus spp.</i> e rada di <i>Salix eleagnos</i> con evidenti caratteri di xericità, che si sviluppa nell'alveo attivo dell'Avisio a monte dell'area boscata. Presenza diffusa ma rada di <i>Robinia pseudoacacia</i> quasi sempre in forma di piccolo alberello o cespuglio. Sono stati osservati alcuni radi <i>Ailanthus altissima</i> in fregio ai canali attivi. Il portamento della vegetazione è a rada e bassa boscaglia sulle barre più elevate e distanti dai canali attivi (canale dove scorre l'acqua in magra), e a filari di alberi di media grandezza sulle sponde dei canali in cui da più lungo tempo scorre acqua.
AREA BOSCATO A MONTE DEL PONT DEI VODI

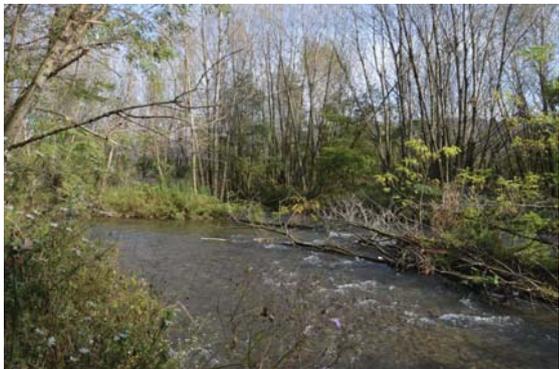
BR.1 (Bosco Ripario 1): bosco ripario dominato da <i>Populus spp.</i> (habitat 91E0*) su piana inondabile dell'Avisio, con rada presenza dominata di robinia.

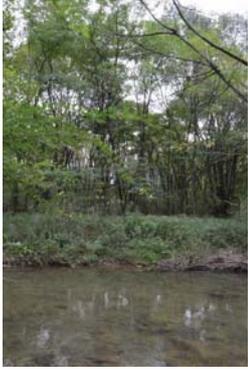
BR.2 (Bosco Ripario 2): bosco ripario dominato da <i>Populus spp.</i> (habitat 91E0*) su piana inondabile dell'Avisio, con presenza intensa di robinia e inizio di ingresso di ailanto.

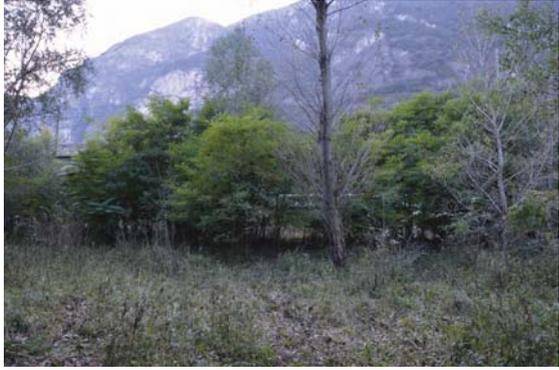
BR.3 (Bosco Ripario 3): boscaglia rada in conseguenza dei passati tagli su piana inondabile dell'Avisio, con pari presenza di <i>Populus spp.</i> (habitat 91E0*) e robinia e inizio di diffusione dell'ailanto.

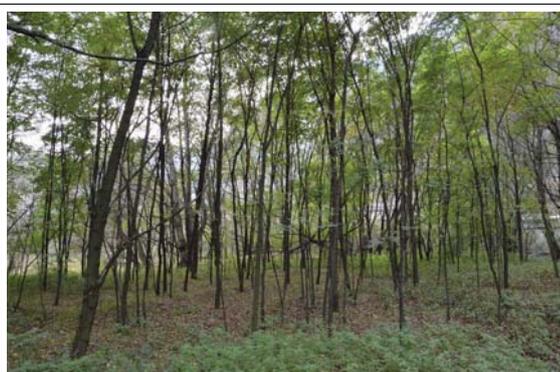
ROB (Robinieto): formazione dominata da robinia, probabilmente a seguito dei passati tagli a scopo idraulico.

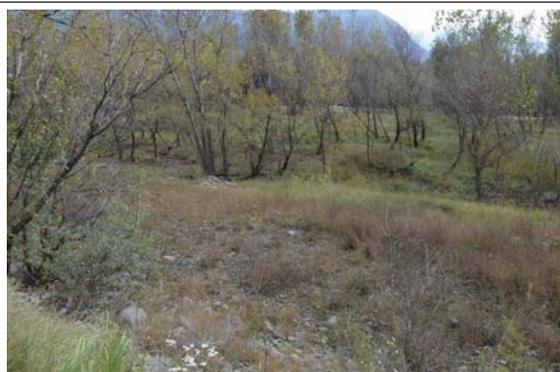
BRX.2 (boscaglia Riparia Xerica 2): rada boscaglia con evidenti caratteristiche di xericità punteggiata da nuclei più compatti ed evoluti di *Populus spp.* (habitat 91E0*) con rada robinia e inizio di diffusione dell'ailanto.

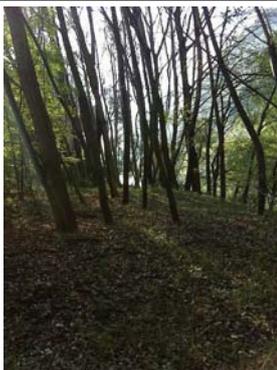
BR.5 (Bosco Ripario 5): bosco ripario dominato da *Salix alba* (habitat 91E0*) su piana inondabile matura dell'Adige. Il piano dominante è fitto e chiuso, come conseguenza il sottobosco è pressoché assente o molto rado. Presenza di rinnovamento di specie arbustive e arboree non tipicamente ripariali, come sanguinello, biancospino e abete bianco.

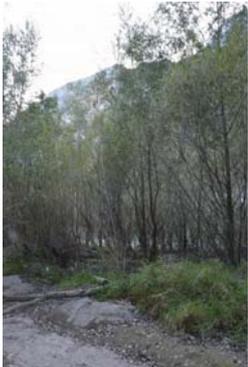
<p>bR.1 (boscaglia Riparia 1): saliceto a <i>Salix alba</i> fitto e giovane su piana inondabile incipiente, la cui evoluzione è certamente limitata dal continuo passaggio delle piene dell'Avisio (habitat 91E0*).</p>

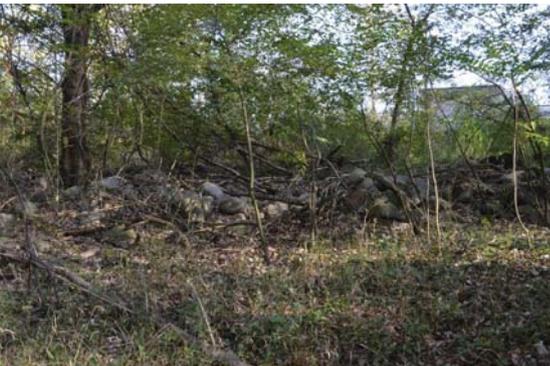
<p>RUD (RUDerale): vegetazione arborea e arbustiva a carattere ruderale su superfici di origine antropica molto disturbate, diffusa presenza di <i>Populus spp.</i> e <i>Ulmus spp.</i> L'ailanto è in forte espansione dalla porzione più a nord, dove sono presenti individui maturi che stanno disseminando, verso quella più a sud.</p>

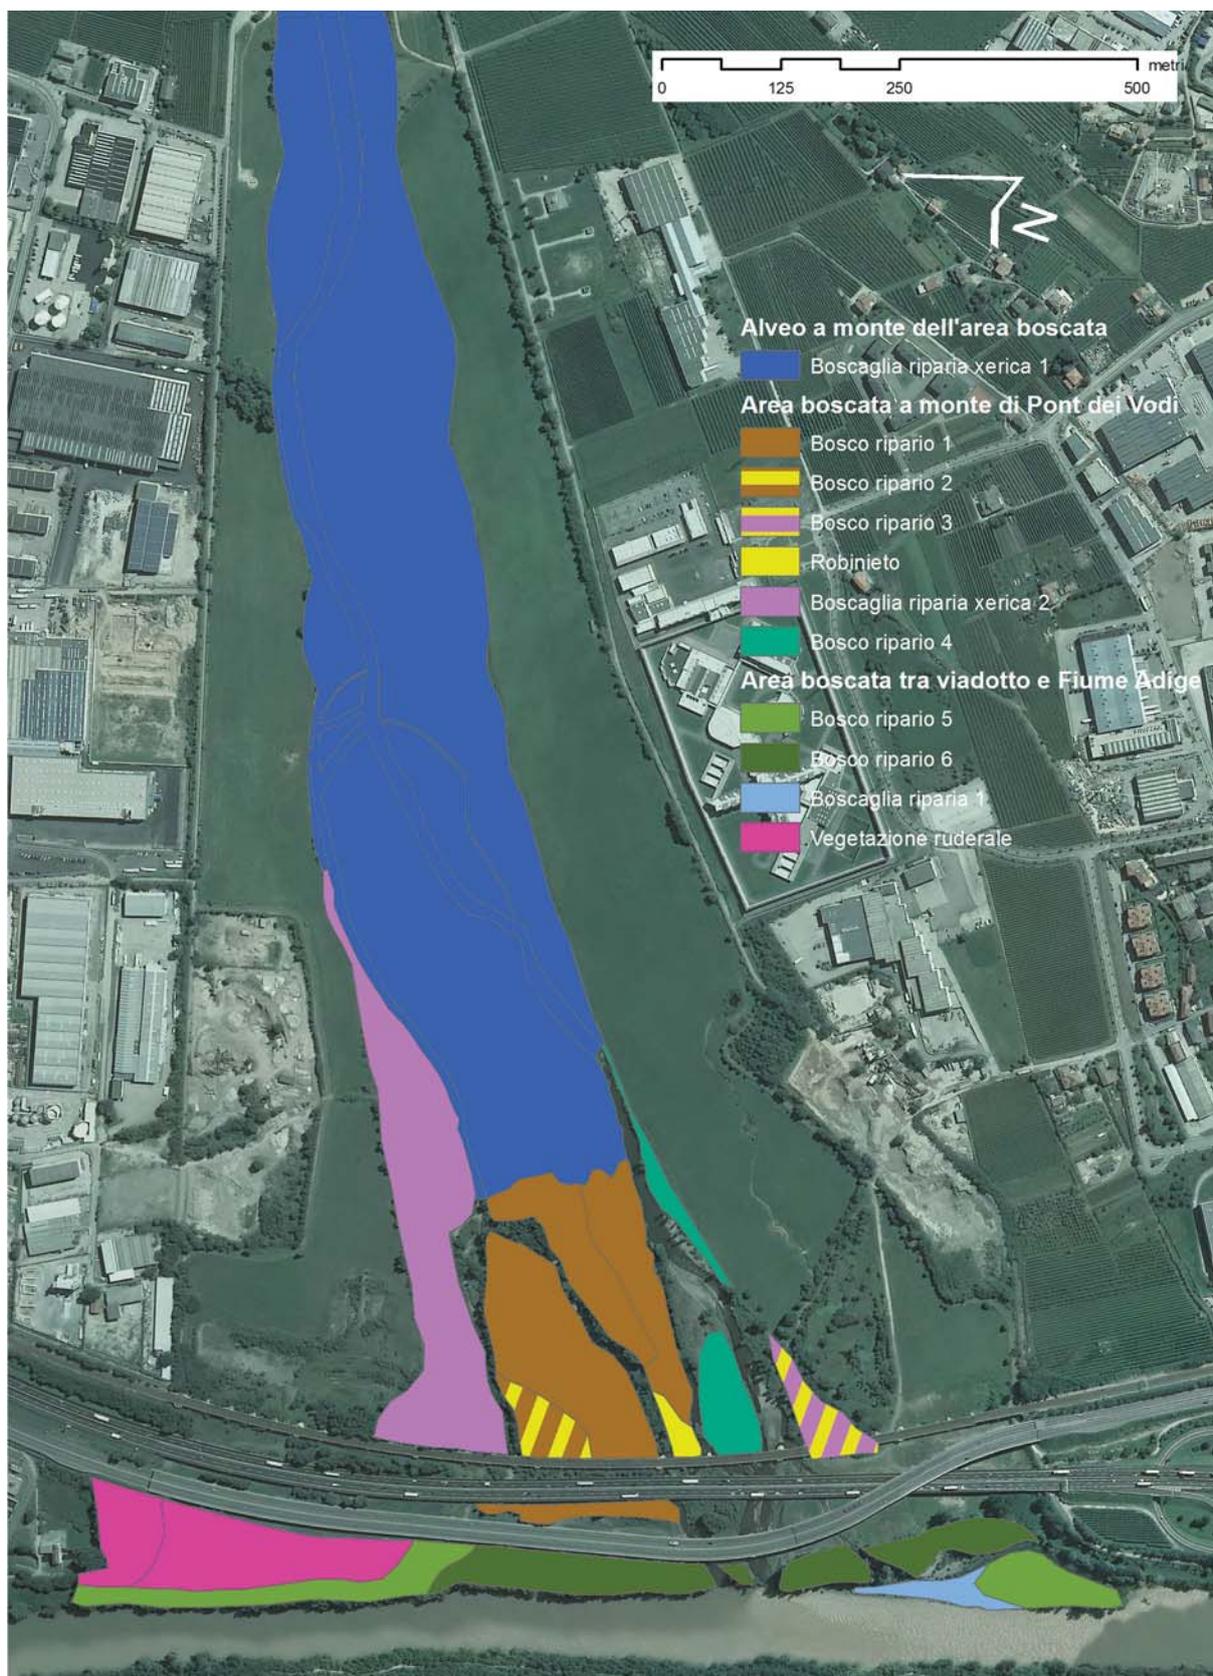
Fig. 32: Perimetrazione delle unità forestali identificabili lungo l'alveo dell'Avisio.

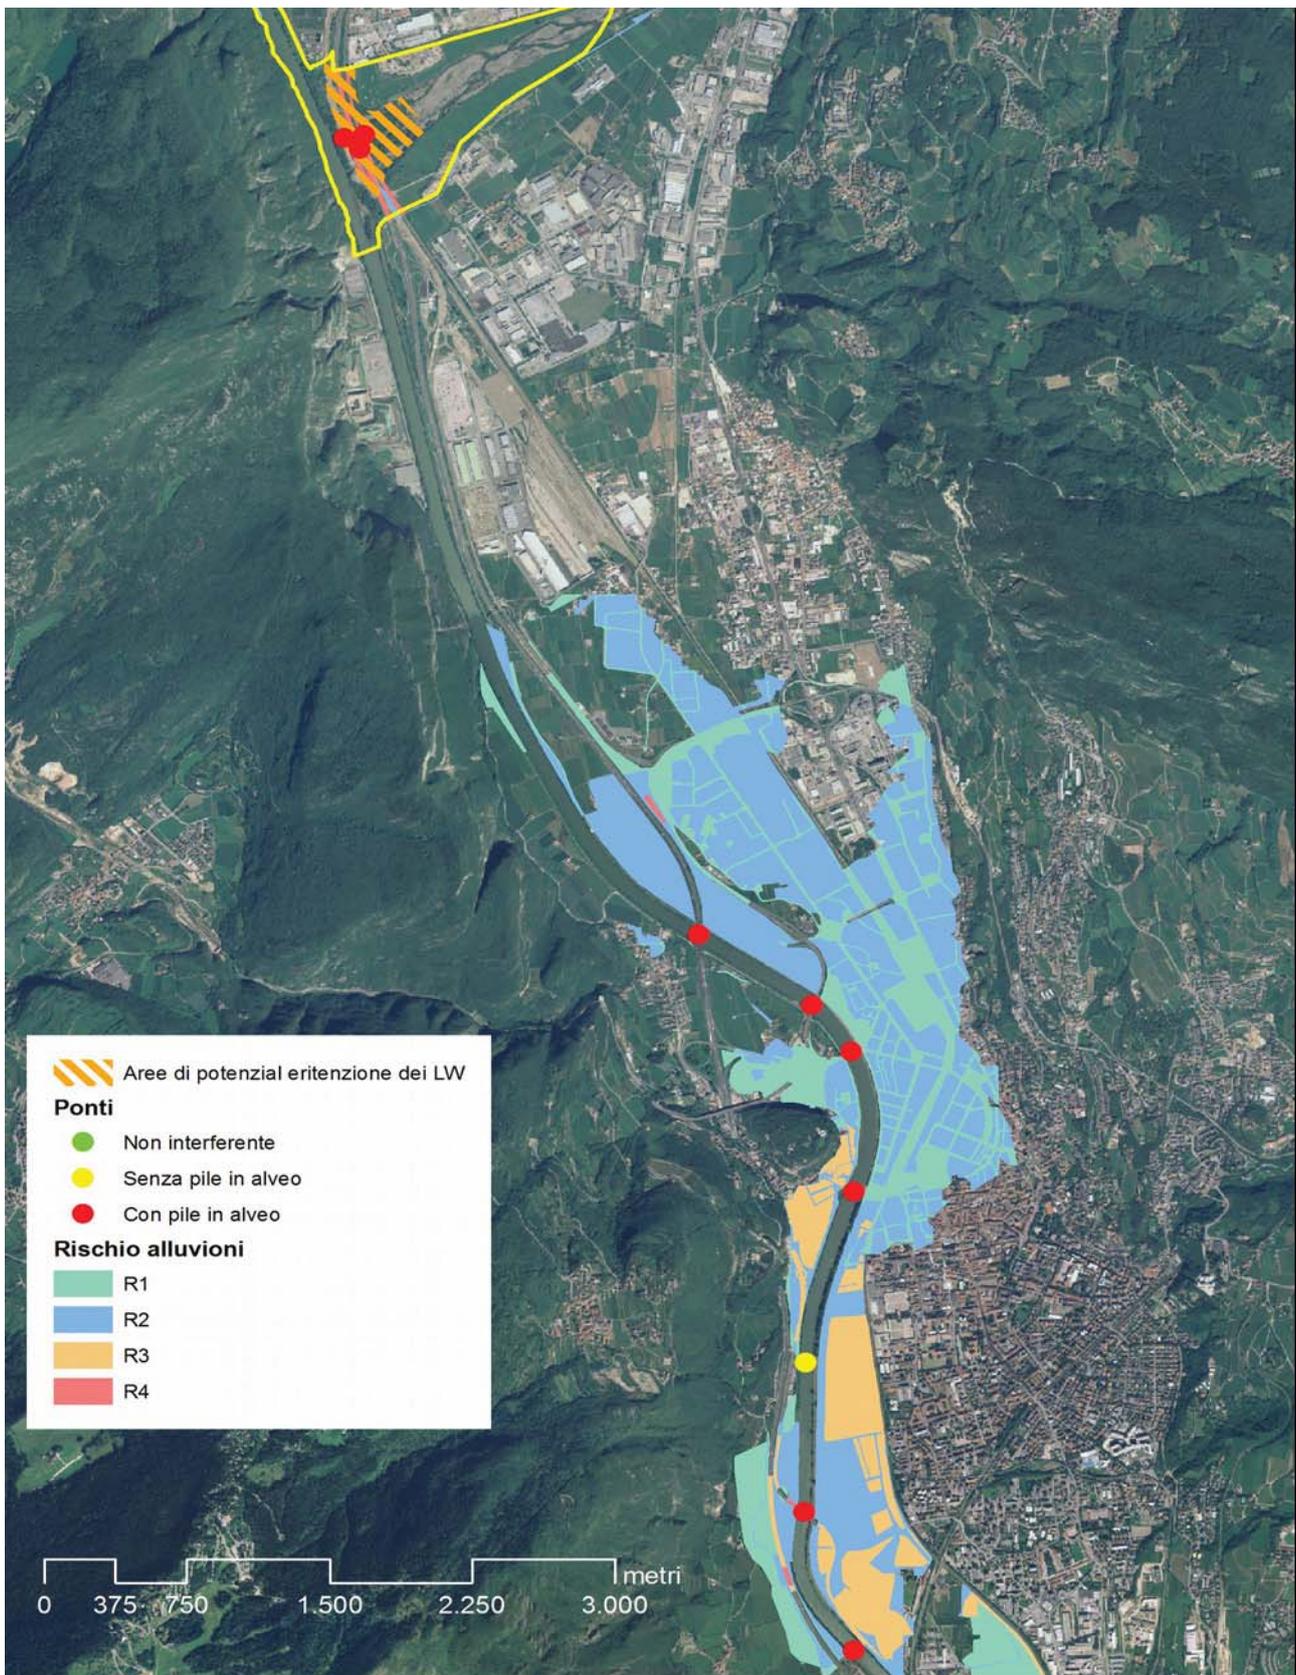
Fig. 33: Rischio da alluvioni (dato PGUAP) messo in relazione a punti critici che potrebbero dare origine ad un aggravio del livello di rischio in presenza di materiale legnoso di grandi dimensioni e a tratti di alveo che possono svolgere una funzione di ritenzione del materiale legnoso proveniente dalla foce dell'Avisio.

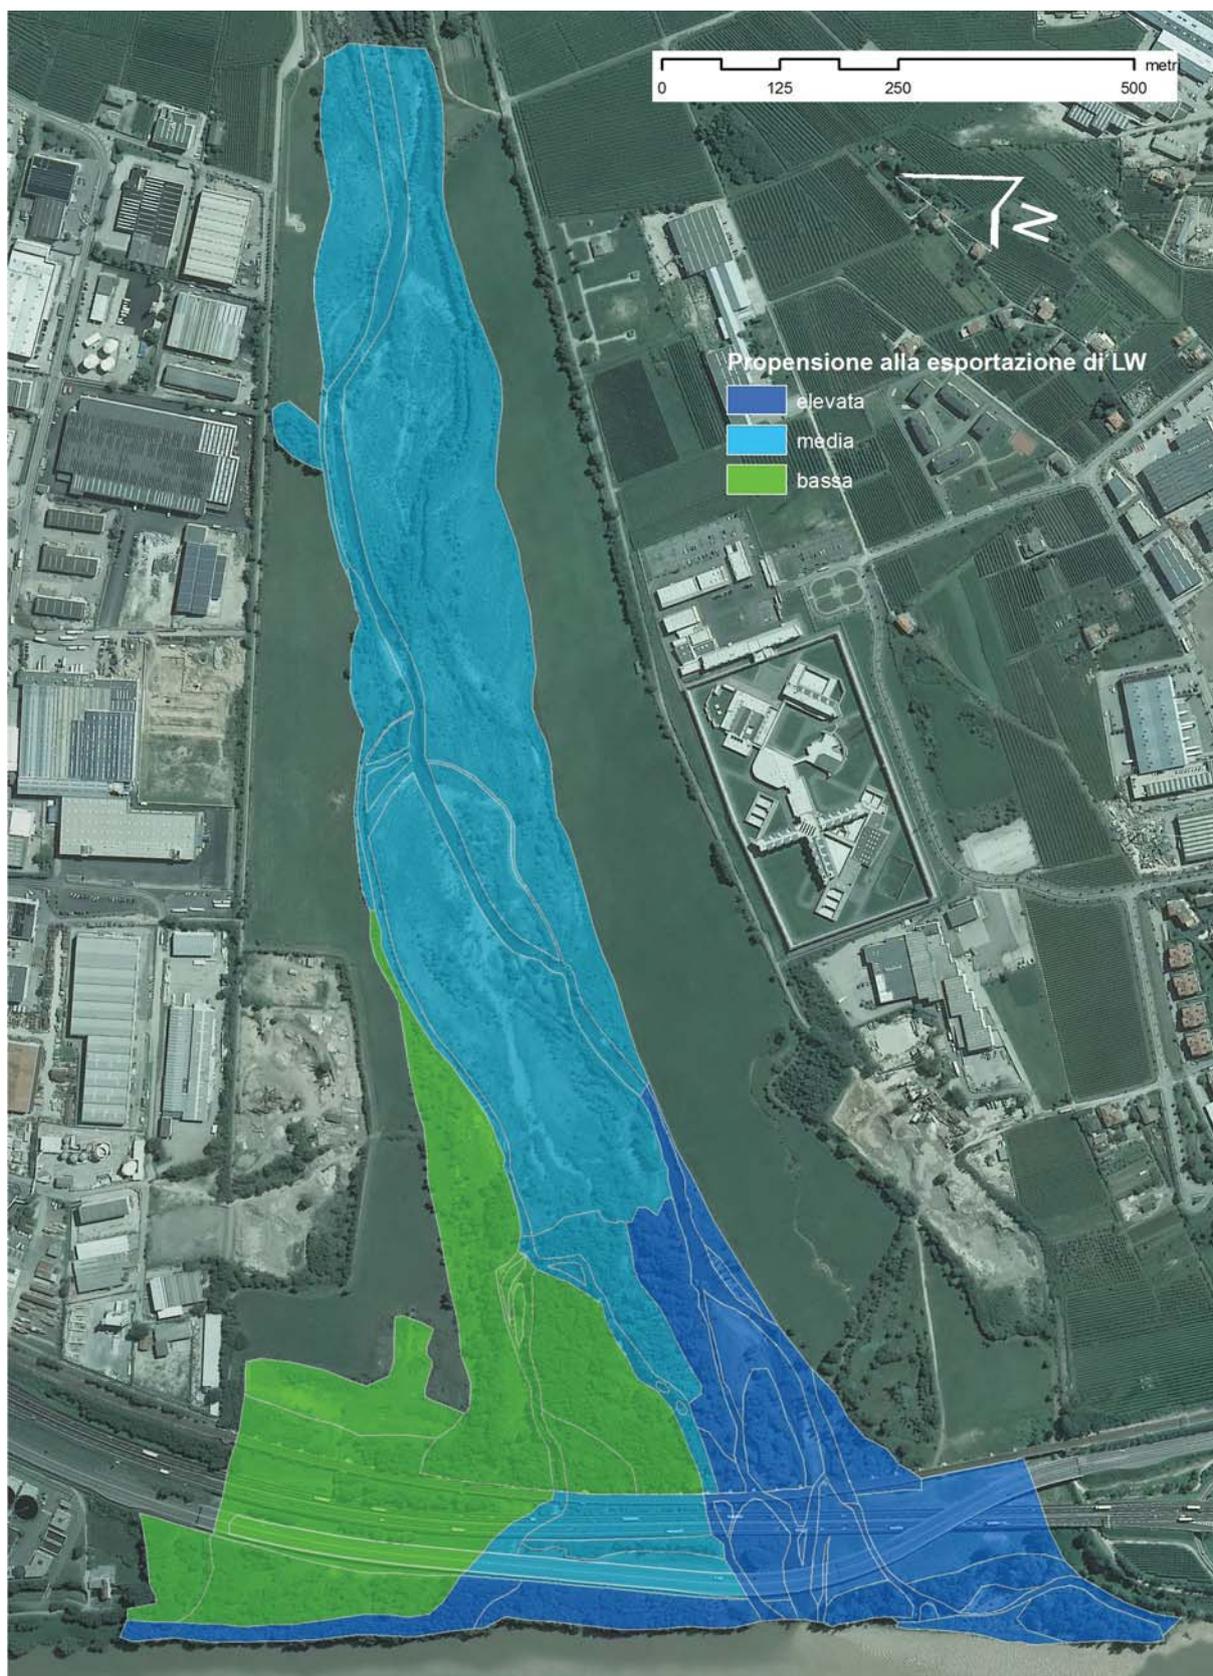
Fig. 34: Identificazione delle porzioni di area boscata a diversa propensione ad esportare legname di grandi dimensioni verso l'Adige.

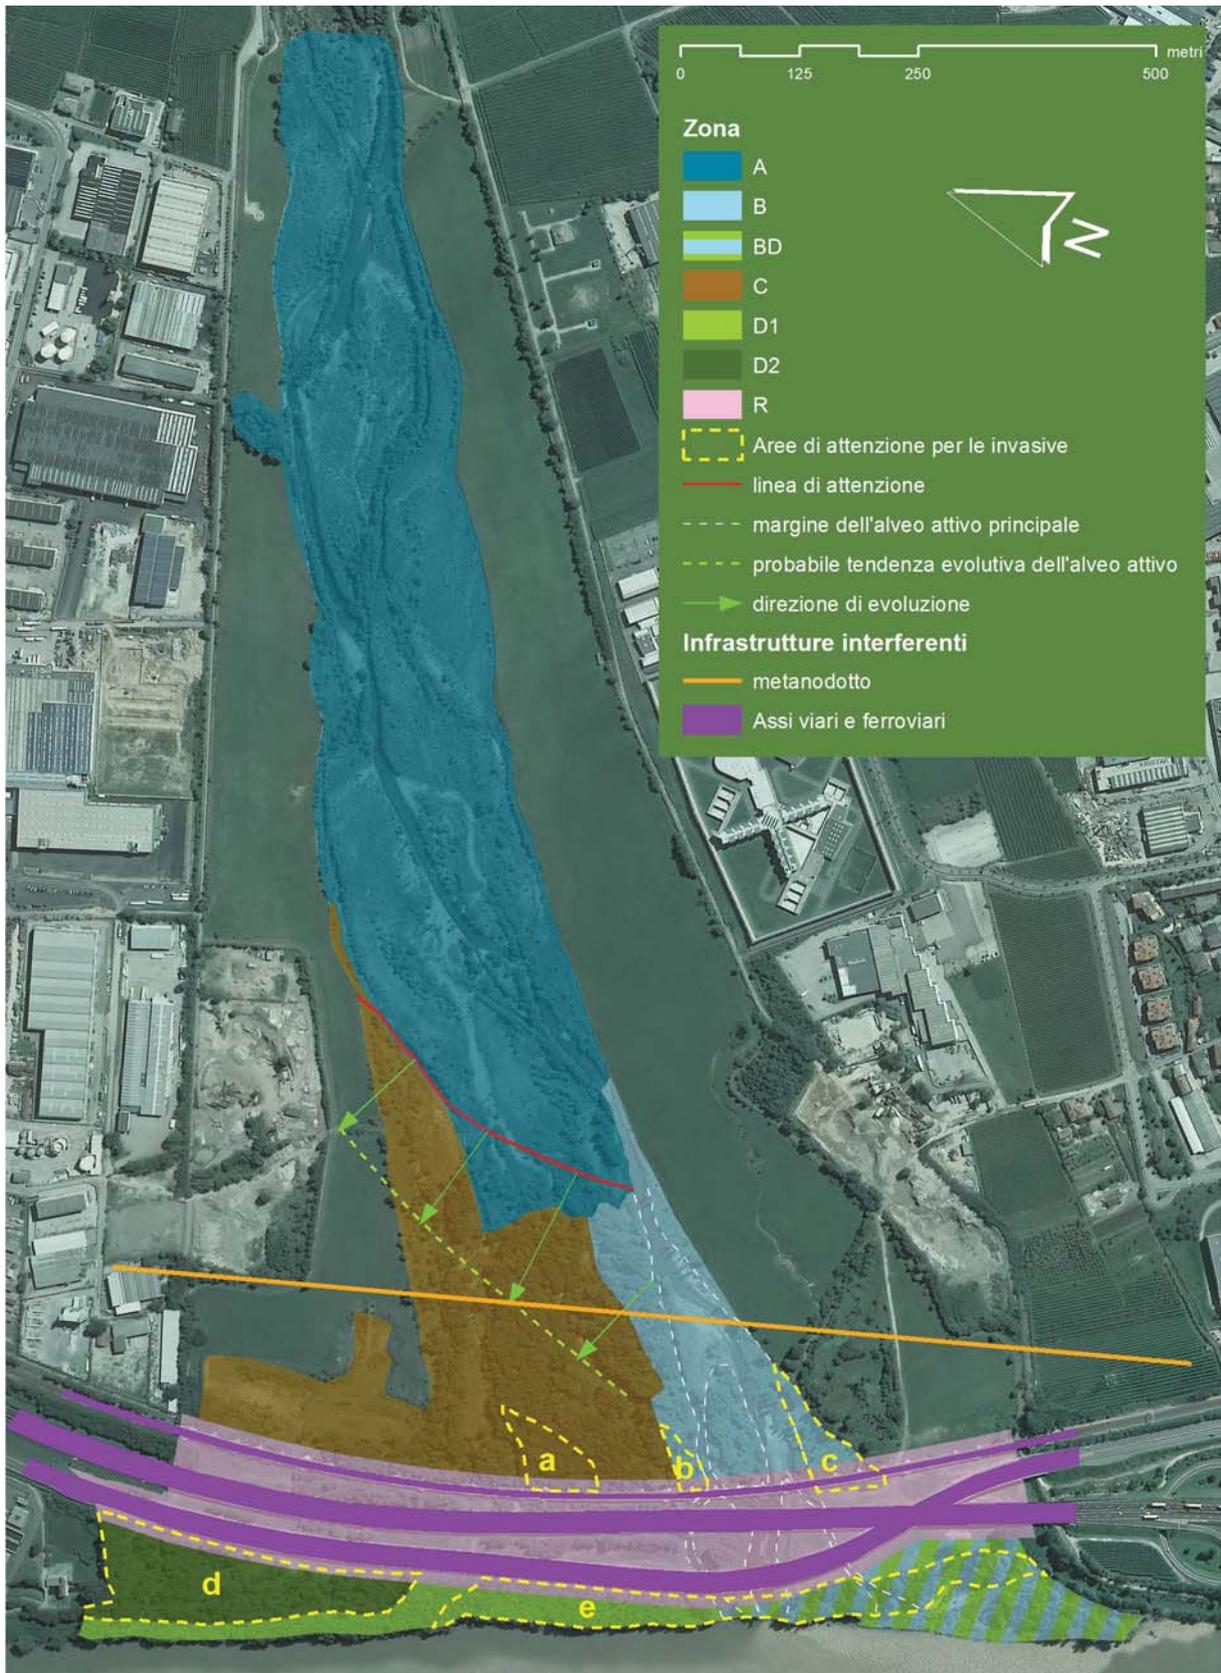
Fig. 35: Zonizzazione della foce dell'Avisio in funzione delle diverse necessità gestionali della vegetazione arborea e arbustiva.
